# Besiktningssprotokoll

Anticimex Försäkringsbesiktning i samarbete med Fastighetsbyrån

Fastighetsbeteckning: Bondeby 7:2	
Fastighetsadress: Fäbrovägen 14	
Postnummer: 611 72	Ort: Stigtomta

Besiktningdatum: 2025-10-08	Protokollnummer: 69314974
Temperatur: +11 °C	Väderlek: Mulet
Tekniker: Anders Lygrell	
E-post: Anders.Lygrell@anticimex.se	
Kontor: Eskilstuna	
Närvarande: Mollie Lindqvist Vilsson

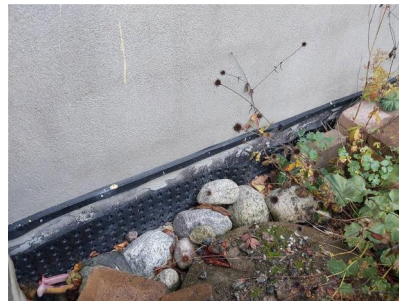
Utvändigt fuktskydd ligger oskyddat ovan mark och har släppt från kantlisten.

Risk finns att det utvändiga fuktskyddet skadas och funktionen försämras.

Mindre sprickor förekommer i sockeln.

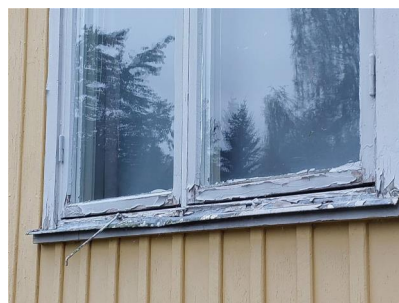
Fönster är i behov av målning/underhåll.

Fönster där målningsbehov finns riskerar att få fukt- och rötskador på grund av sämre vattenavvisande förmåga.

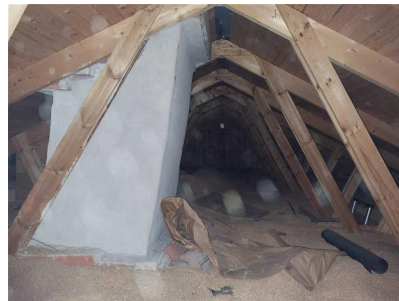
Vid kontroll av vinden uppmättes fuktvärden under kritisk fuktnivå för mikrobiell tillväxt och en normal lukt upplevdes.

Risk för mikrobiell tillväxt föreligger om den relativa fuktigheten (RF) i den omgivande luften är över 75 % vilket i furuvirke motsvarar en fuktkvot (FK) på 17 %. Fuktkvoten i underlagstak/takbjälkar uppmättes till 10%.

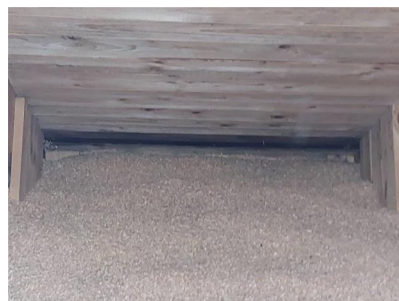
Missfärgningar förekommer lokalt som bedöms vara av mindre omfattning och inte lett till några följdskador.

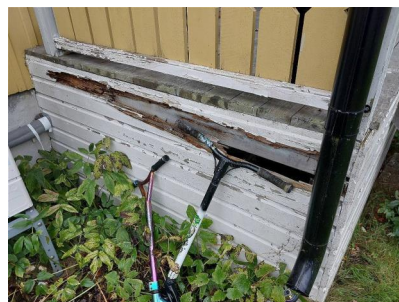
Rötskador finns i panelen.

Dessa bedöms inte ha lett till bakomliggande skador.

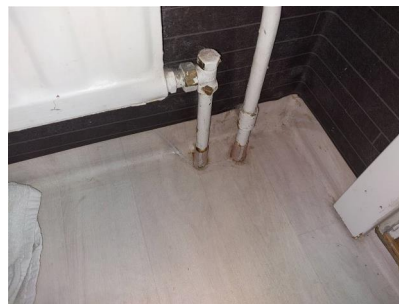
Rörgenomföring finns i golv.

Rörgenomföringar i golvet medför en ökad risk för att vatten tränger ner i omkringliggande konstruktioner och orsakar fuktskador.

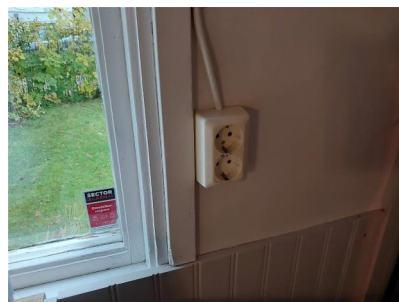
Vid stickprovskontroll av jordade eluttag noterades felkoppling.

Kontakta en elektriker för kontroll och åtgärd.

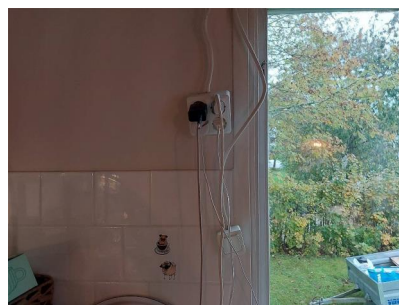
Belysning i duschrummet på entréplanet var ej inkopplad vid besiktningstillfället. Elektriker skulle koppla in spottar efter besiktningstillfället och även åtgärda de bristfälliga el-kopplingarna som förekommer i köket.

Elinstallationer i utrymmet har brister.
