# Besiktningsprotokoll

Anticimex Försäkringsbesiktning i samarbete med Fastighetsbyrån

| Fastighetsadress:<br>Blåbärsgatan 9 | |

| Besiktningsdatum:<br>2025-10-09 | Protokollnummer:<br>69303187 |

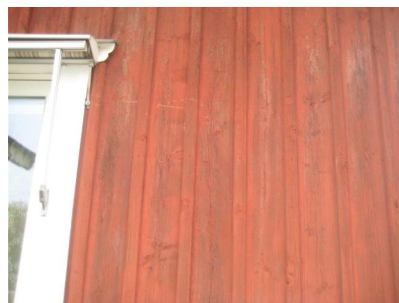
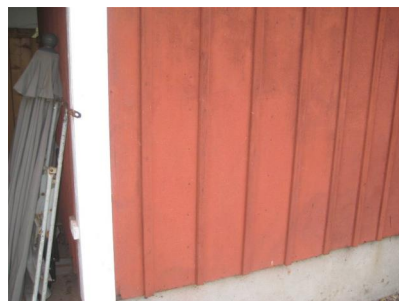
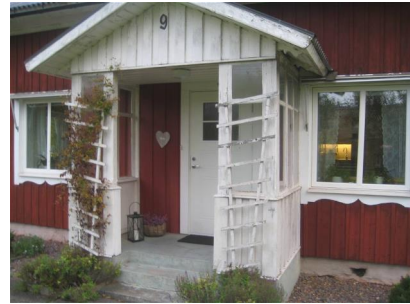
-Fasadpanelen inkl farstu är bitvis i behov av målning/underhåll.

-Fasad består delvis av träfiberskivor.

-Röta på vindskivor

Fasadbeklädnad och träkonstruktioner där målningsbehov finns riskerar att få fukt- och rötskador på grund av sämre vattenavvisande förmåga. För att öka livslängden på fasadbeklädnaden rekommenderas målning och underhåll.

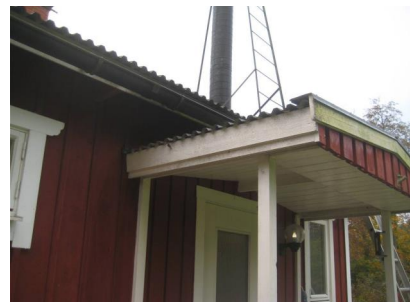
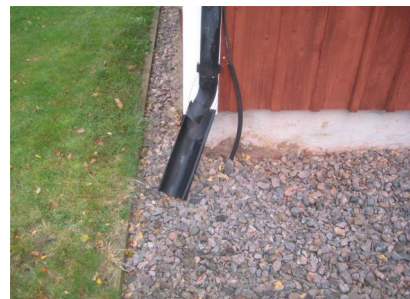
Stuprör avslutas ovan mark, hängrännor saknas på groventre.

Stuprör som inte är anslutet till markledning kan medföra en ökad fuktbelastning på grundmur/sockel som i sin tur kan leda till fuktrelaterade skador.

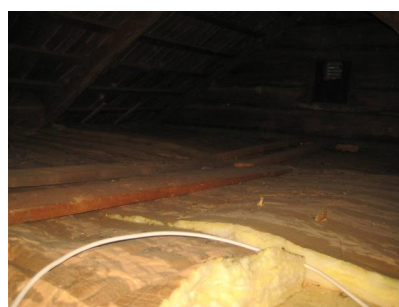
Vid kontroll av vinden uppmättes fuktvärden under kritisk fuktnivå för mikrobiell tillväxt och en normal lukt upplevdes. Fuktkvoten i underlagstak/takbjälkar uppmättes till 8%.

Vinden är tilläggsisolerad.

Eftersom vindsbjälklaget tilläggsisolerats så kommer klimatet på vindsutrymmet att ändras, främst vintertid. Detta i sin tur kan leda till uppfuktning av underlagstakets insida vilket kan resultera i mikrobiella skador (angrepp av mikroorganismer).

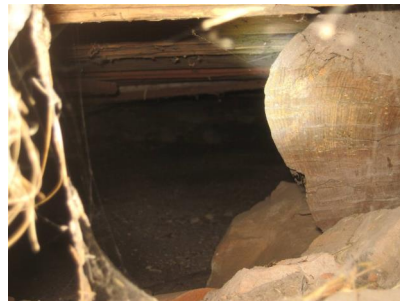
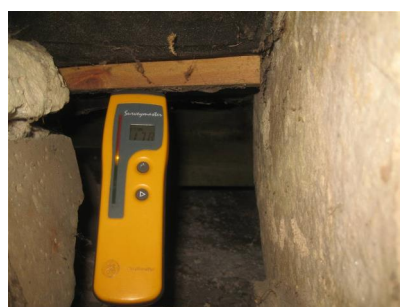
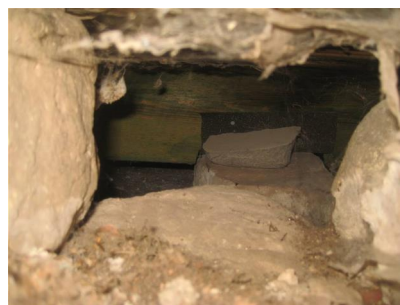
Vid kontroll av konstruktion som gjordes via sockelventiler i grund noterades fuktvärden över kritisk fuktnivå och det förekommer mikrobiell påväxt.

Träskyddsbehandlat virke finns i krypgrunden.

De höga fuktvärdena och den mikrobiella påväxten innebär att grundens klimat under delar av året är för fuktigt. Detta kan i förlängningen leda till rötskador i konstruktionen. För att undvika detta så måste krypgrundens klimat bli torrare.

Markplast finns ej.

Fuktkvoten uppmättes till 17,8-18%.

Grunden saknar lucka och är delvis väldigt låg.

Kontakta besiktningsmannen för mer information gällande grunden.

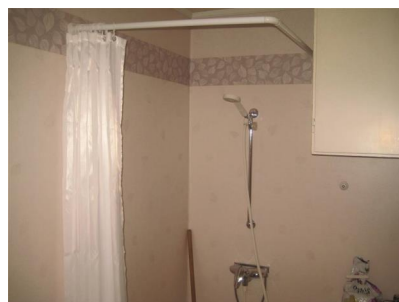
Fuktindikering i utrymmet gav inga förhöjda fuktindikationer.

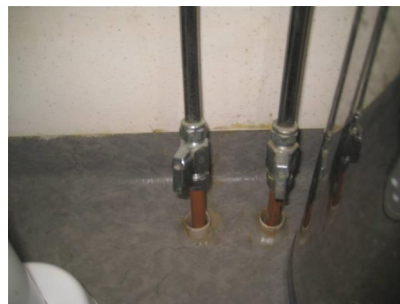
Golvbeläggningen är otät vid rör genomföringar.

De otäta rör genomföringarna medför att vatten kan tränga ner i omkringliggande konstruktioner med fuktskador som följd. Detta kan i sin tur leda till mikrobiella skador (angrepp av mikroorganismer).

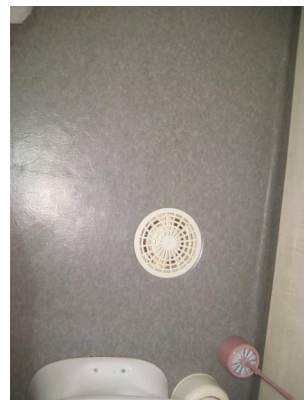
Golvbrunnen är inte utbytt i samband med tidigare renovering.

Risk finns att det nya tätskiktet inte har kunnat anslutas till golvbrunnen på ett riktigt sätt, vilket kan leda till fuktskador i omkringliggande konstruktioner.

Golv lutar lokalt dåligt mot brunn.

Det medför också ökad risk för att vatten blir stående i golvets lågpunkter, vilket kan orsaka missfärgningar på mattor samt att "unken" lukt uppstår.
