**Fastighetsuppgifter**

Vibylund 11:1

Vattubolsvägen 6

| Uppdragsnummer | R8844 |

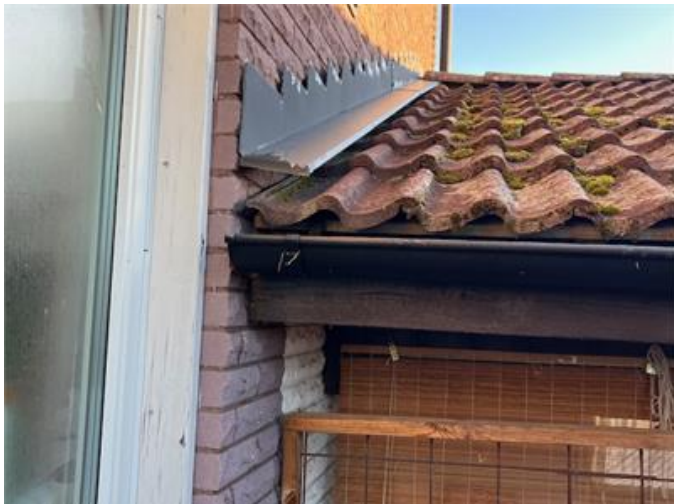
Pos.1.

| Besiktningsresultat | | | | | |
|---|---|---|---|---|---|
| Tak lågdel | | X | | | Mosspåväxt på takpannor. Trasignockpanna samt takpanna ur läge. Taket har äldre standard och takpappen och takpannornas tekniska livslängd anses vara passerad, se även info på protokollets näst sista sida Pos. 2. Glipa mellan plåtbeslag och takpannor. Se bild pos.1. |

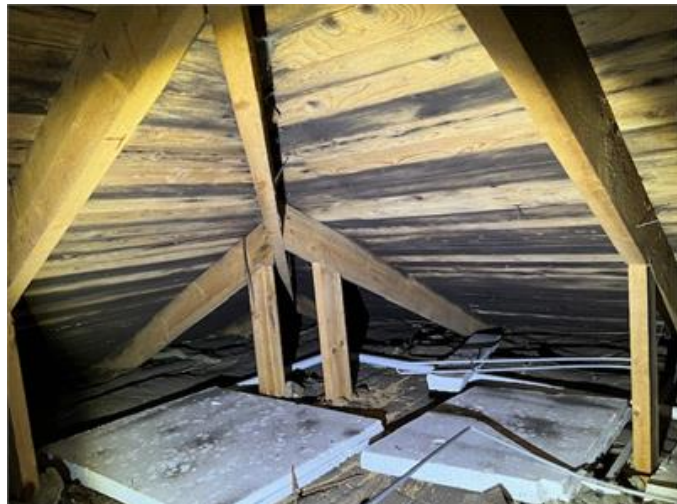
Pos.2.

| Besiktningsresultat | | | | | |
|---|---|---|---|---|---|
| Vind | | | X | | Mikrobiell påväxt förekommer på underlagstakets undersida, vilket bör kontrolleras regelbundet och åtgärdas i erforderlig omfattning om så anses nödvändigt. Se bild pos.2.<br>Fuktfläckar förekommer på underlagstak, vilket bör kontrolleras regelbundet för att fastställa om åtgärdsbehov föreligger. |

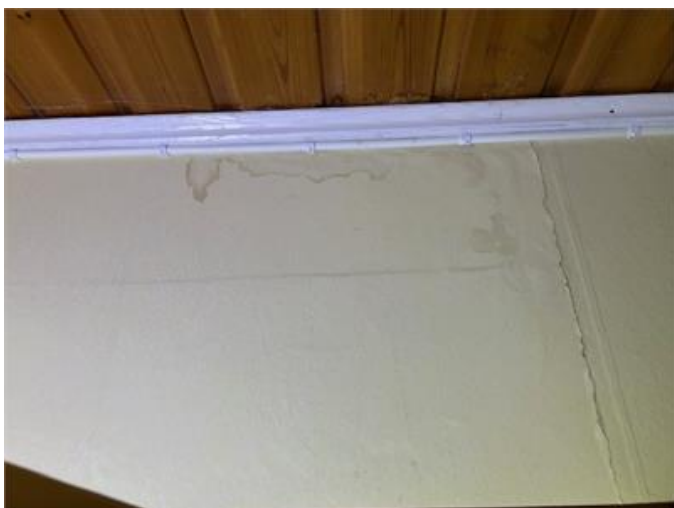
Pos.3.

| Besiktningsresultat | | | | | |
|---|---|---|---|---|---|
| Hall | | X | | | Fukt- och rinningsmärken förekommer i taket och på vägg, ingen onormal fuktindikation erhöles men det bör kontrolleras regelbundet så nya läckage inte uppstår. Se bild pos.3. |
