# Besiktningsprotokoll

Ombesiktning

| Fastighetsadress:<br>Vallvägen 17 | |

| Besiktningsdatum:<br>2025-10-09 | Protokollnummer:<br>69317305 |

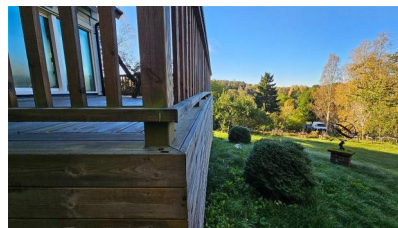
Altanen är ojämn.

Detta bedöms inte lett till några skador i bakomliggande konstruktioner.

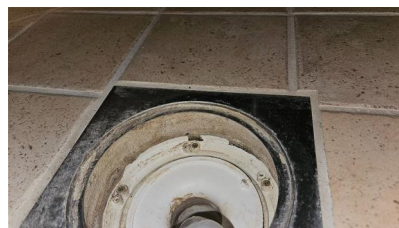
Klämring saknas i golvbrunnen.

Fuktindikering i utrymmet gav inga förhöjda fuktindikationer.

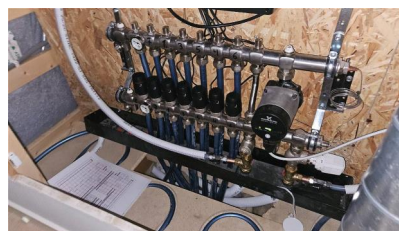
Rörfördelare saknar vattentät botten.

En rörsplits ska ha en vattentät botten och vara försedd med skvallerrör. När det saknas ökar risken för att ett läckage inte upptäcks i tid. Det kan leda till fuktskador i omkringliggande konstruktioner. Man kan med fördel installera en vattenvakt som indikerar vid ett läckage.
