# Besiktningsprotokoll

Anticimex Försäkringsbesiktning i samarbete med Fastighetsbyrån

| Fastighetsadress:<br>Sparvsångsvägen 91 | |

| Besiktningsdatum:<br>2025-10-09 | Protokollnummer:<br>69311653 |

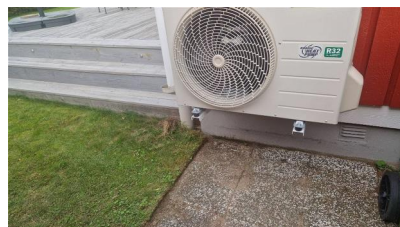
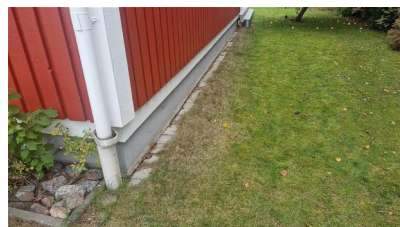
Kondensvatten från luft/luftvärmepumpens utedel leds inte bort från husgrunden.

På gaveln till höger om huset lutar markstenen in mot grunden, vilket medför en ökad fuktbelastning mot konstruktionen. Det rekommenderas att justera marken så att ett tillräckligt frånfall från huset säkerställs.

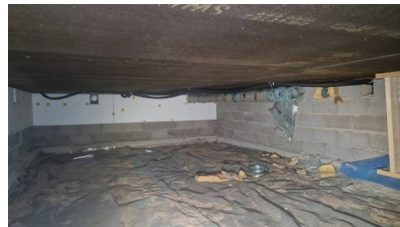
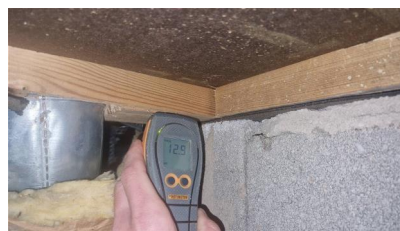
Vid kontroll av konstruktionen i krypgrund uppmättes fuktvärden under kritisk fuktnivå för mikrobiell tillväxt.

Golvbjälklaget ovan den uteluftsventilerade krypgrunden riskerar att drabbas av fuktskador på grund av naturlig fuktpåverkan. Detta kan i sin tur leda till mikrobiella skador (angrepp av mikroorganismer) som kan leda till att mikrobiell lukt sprids till boendemiljön.

Fuktkvoten uppmättes till 12-14 % i syllar i krypgrunden.

Risk för mikrobiell påväxt föreligger om fuktkvoten överstiger 17%.

En krypgrund är en känd riskkonstruktion där man riskerar fuktskador i det ovanliggande bjälklaget på grund av naturlig fuktpåverkan. Vid besiktningen uppmättes fuktvärden under gränsvärdet i krypgrunden. För att säkerställa ett torrt klimat i grunden året runt rekommenderas att en krypgrundsavfuktare monteras.

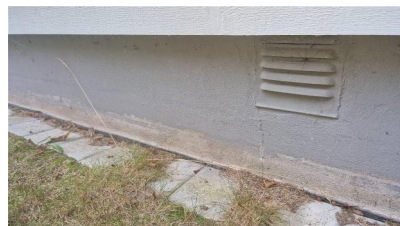
Mindre sprickor och färgsläpp finns i sockel enligt förväntan sett till husets ålder.

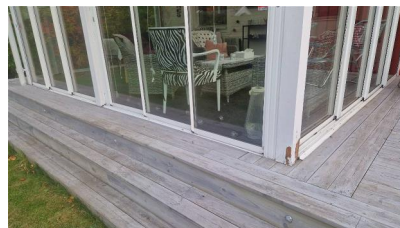
En stolpe i mitten samt stolpen i hörnet är rötskadade. Nuvarande ägare har uppgett att detta kommer att åtgärdas innan försäljningen.

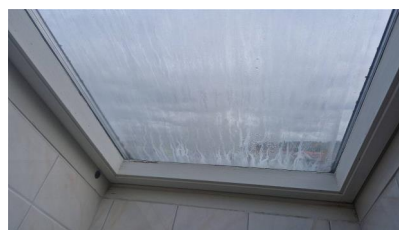
Isolerglas är punkterat i badrum på övre plan (missfärgade/imma mellan rutorna).

Isolerglas som är punkterade tyder på att tätningen mellan rutorna är bristfälliga.

Övriga fönster har uppnått sin tekniska livslängd.

Kontakta glasmästare för åtgärdsförslag och bedömning av omfattningen av ett eventuellt fönsterbyte.

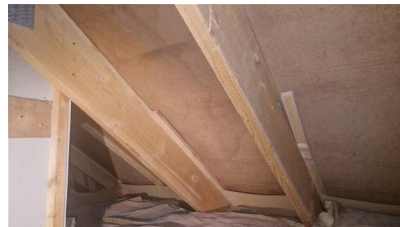
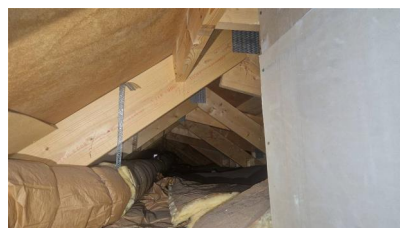
Underlagstaket består av behandlade masonitskivor.

Eftersom underlagstaket består av oljehärdad masonit utan yttre täckning av papp under takbeklädnaden, finns risk vid ogynnsam väderlek att regnvatten/snö tränger in i skivskarvar med läckage på vindsutrymmet som följd. Med tiden kan även träfiberskivorna drabbas av fuktskador.

Då ingen landgång finns har vinden endast kontrollerats från lucka.

Jag bedömer att jag ser ca 1/3 av vinden.

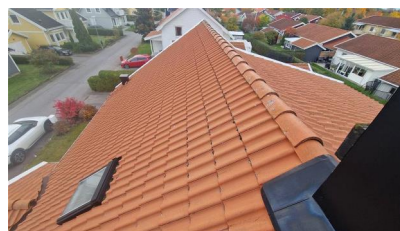
Nockbandstättningen är i dåligt skick.

Taket är besiktat från takstege, inga övriga brister har observerats.

En ny nockbandstättning kan med fördel monteras.

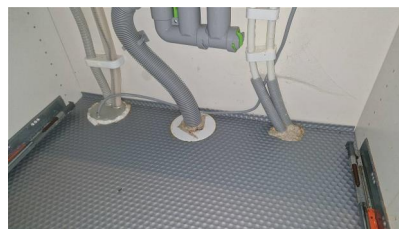
Tätningen runt rören i botten av diskbänkskåpet har spruckit isär något. Rekommenderas att täta runt rören.

Sockel framför diskmaskinen går hela vägen ner mot golv. Detta försvårar för vatten att rinna fram vid ett eventuellt läckage.

Ett vattenlarm kan med fördel monteras här för att lättare upptäcka eventuella läckage.

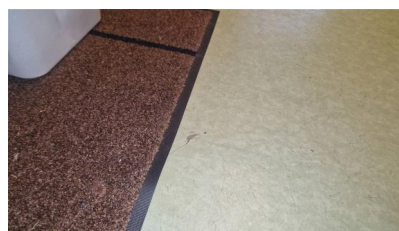
Våtutrymmet har äldre yt-/tätskikt.

Eftersom funktionen, som innebär att ytskiktet/tätskiktet ska vara vattentätt, kan vara nedsatt finns en ökad risk att vatten tränger igenom ytskiktet/tätskiktet med vattenskador i omkringliggande konstruktioner som följd.

Skada finns på ytskiktet framför ytterdörr.

Inget fast eluttag finns till torktumlare, nuvarande ägare använder skarvsladd.

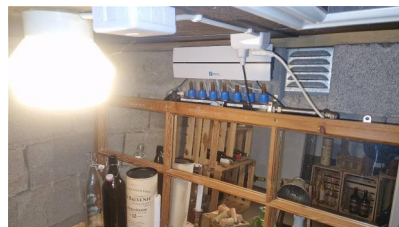
Golvvärmefördelning är placerad här. Vid ett eventuellt läckage riskerar fukt att tränga in i angränsande konstruktioner.

Fördelning placerad bakom spegel.

Ett vattenlarm kan med fördel placeras här.

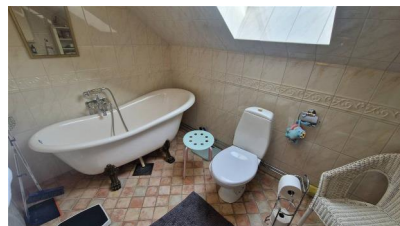
Rör genomföring finns i golv vid handfat. Eftersom genomföringen är placerad på en yta där vattenbegjutning normalt inte förekommer bedöms risken för fuktskador som liten.

Vid tidpunkten för renoveringen var detta utfört enligt då gällande branschregler.

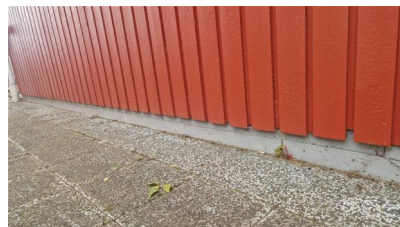
Sprickor finns enligt förväntan i sockel.

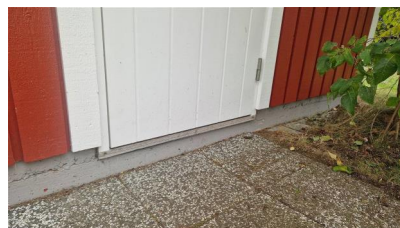
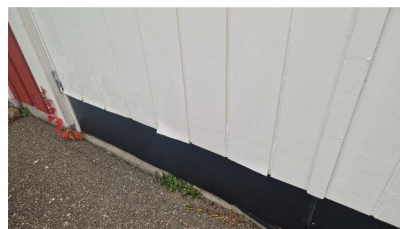
Tröskelbleck finns inte under dörren till förråd. Bra skydd av takutsprång.

Garagedörrar är i behov av underhåll/renovering.

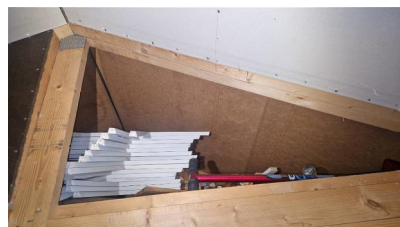
Vind över förråd belamrad med lösöre.

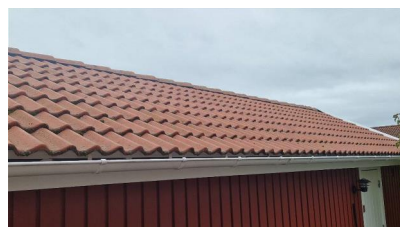
Underlagstaket består av behandlade masonitskivor.

Eftersom underlagstaket består av oljehärdad masonit utan yttre täckning av papp under takbeklädningen, finns risk vid ogynnsam väderlek att regnvatten/snö tränger in i skivskarvar med läckage på vindsutrymmet som följd. Med tiden kan även träfiberskivorna drabbas av fuktskador.

Taket är besiktat från mark.
