# Besiktningsprotokoll

Anticimex Försäkringsbesiktning i samarbete med Fastighetsbyrån

| Fastighetsadress:<br>När Hallute 138 | |

| Besiktningsdatum:<br>2025-10-07 | Protokollnummer:<br>69311528 |

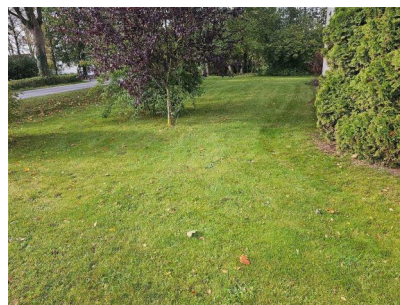
Marken lutar mot huset från vägen.

Detta innebär en ökad fuktbelastning mot grunden vilket i sin tur kan orsaka fuktskador i huset.

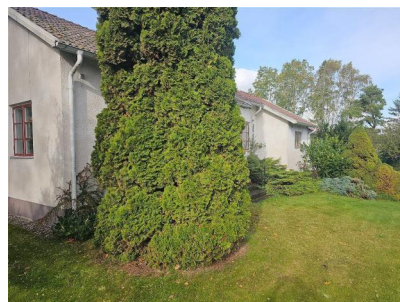
Växter finns i anslutning till grundmur.

När det finns rabatter och växter nära grundmuren finns risk att fukt stannar kvar i väggarna. Detta kan i sin tur orsaka invändiga fuktskador. Växternas rötter kan också skada grundmuren och sätta dräneringsledningen ur funktion.

Området närmast huset rekommenderas att vara fritt från växtlighet.

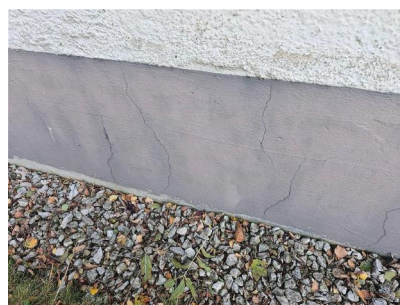
Sprickor finns i sockel.

Dessa bedöms inte ha lett till bakomliggande skador.

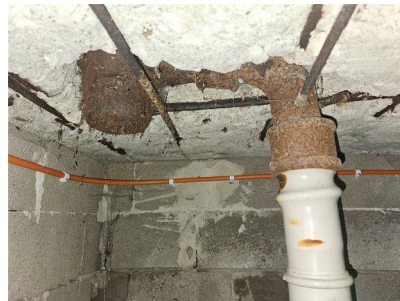
Husets rör- /avlopp- /värmeledningssystem är äldre.

Detta behöver inte betyda att systemen har några allvarliga brister, men äldre rör- /avlopp- /värmeledningssystem kan ha nedsatt funktion/brister på grund av sin ålder, vilket i värsta fall kan leda till läckage. Vi rekommenderar att en fackman kontaktas för att kontrollera husets rör- /avlopp- /värmeledningssystem samt för att hjälpa er med eventuella åtgärder. Observera att ingen besiktning av dessa system har ingått i uppdraget.

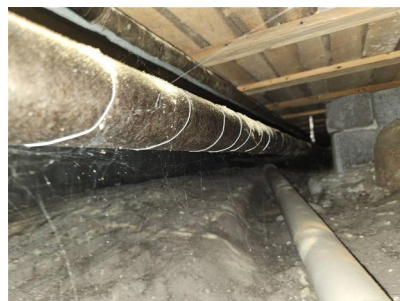
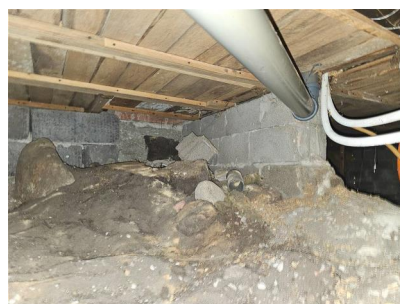
Vid kontroll av konstruktionen i krypgrund uppmättes fuktvärden under kritisk fuktnivå för mikrobiell tillväxt och normal lukt upplevdes.

Golvbjälklaget ovan den uteluftsventilerade krypgrunden riskerar att drabbas av fuktskador på grund av naturlig fuktpåverkan. Detta kan i sin tur leda till mikrobiella skador (angrepp av mikroorganismer) som kan leda till att mikrobiell lukt sprids till boendemiljön. Fuktkvoten uppmättes till 14%.

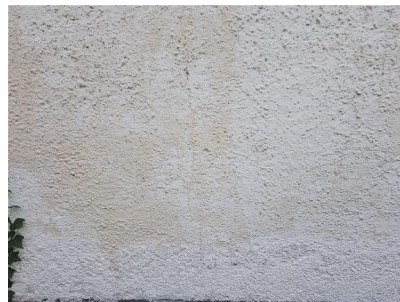
Mindre sprickor finns i den putsade fasaden.

Dessa bedöms inte ha lett till bakomliggande skador.

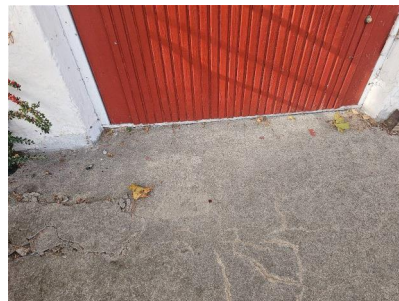
Tröskelbleck saknas under entrédörren.

Avsaknad av tröskelbleck medför att det finns risk för att vatten kan rinna in och orsaka fuktskador på tröskel och/eller i kringliggande vägg och bjälklag.

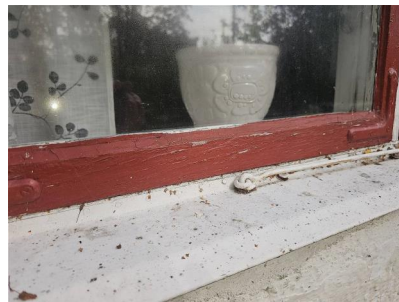
Torrspäckor finns på fönster.

Dessa bedöms inte ha lett till bakomliggande skador.

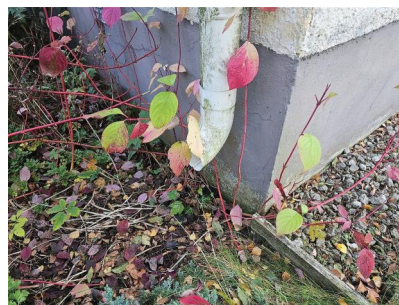
Stuprör är inte anslutet till markledning.

Stuprör som inte är anslutet till markledning kan medföra en ökad fuktbelastning på grundmur/sockel som i sin tur kan leda till fuktrelaterade skador.

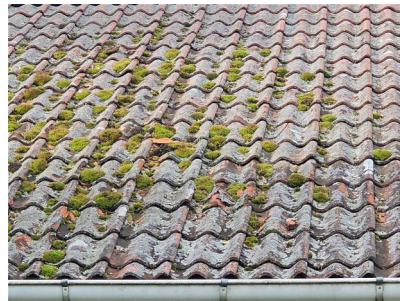
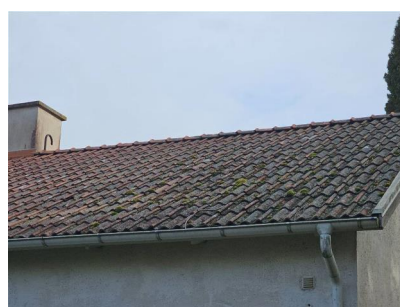
Yttertaket är äldre.

Takpannor, plåtdetaljer och underlagspapp har enligt vår bedömning en begränsad livslängd. Eftersom husets taktäckning är äldre har det ett minskat motstånd mot vatteninträngning. Detta i sin tur kan leda till fuktskador på träläkt och vidare ner i underliggande konstruktioner.

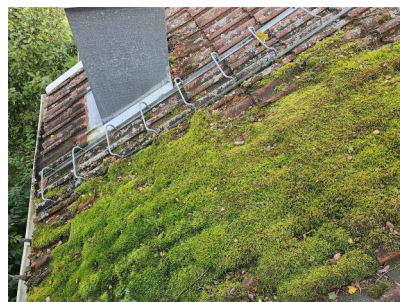
Mosspåväxt finns på takpannor.

Mossa som växer på taket kan leda till att taktäckningen har ett minskat motstånd mot vatteninträngning. Detta i sin tur kan leda till fuktskador på träläkt och takkonstruktionen vilket kan resultera i mikrobiella skador (angrepp av mikroorganismer).

För att öka livslängden på taket rekommenderas att mossan tas bort från takpannorna.

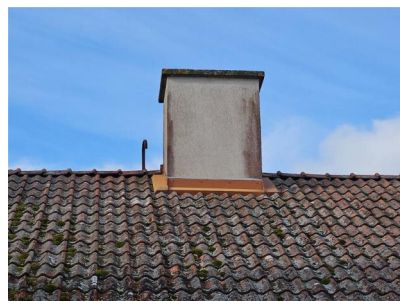
Skorstenen saknar väderskydd.

Väderskydd kan monteras för att skydda mot nederbörd som annars kan orsaka fuktskador och frostsprängning i skorstenen/ murstocken.

Vi rekommenderar att du kontaktar en fackman för att ta reda på hur och om ett väderskydd ska monteras.

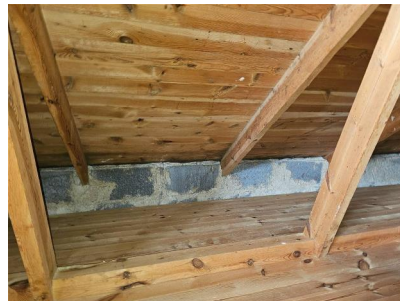
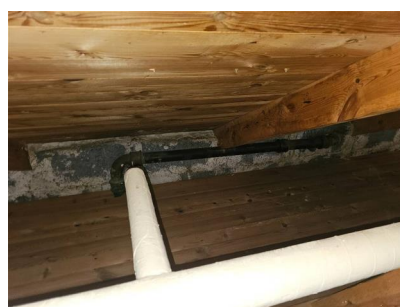
Vid kontroll av vinden uppmättes fuktvärden under kritisk fuktnivå för mikrobiell tillväxt och en normal lukt upplevdes. Fuktkvoten i underlagstak/takbjälkar uppmättes till 11%.

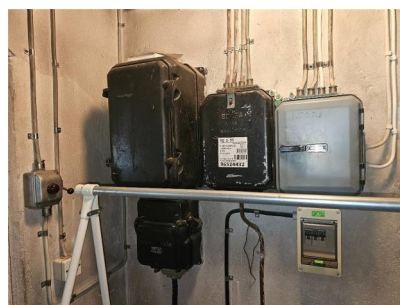
Delar av elanläggningen i huset är äldre.

Äldre elanläggningar och elkablar är en säkerhetsrisk som kan orsaka både personskador och brand.

Kontakta en elektriker för kontroll och åtgärd.

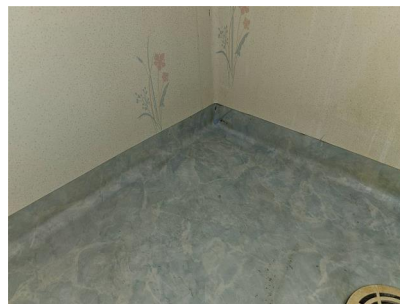
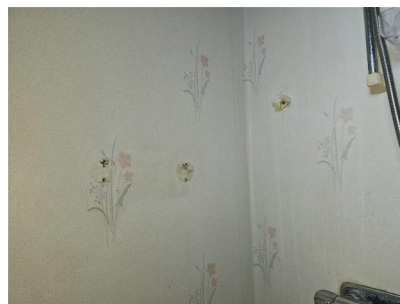
Utrymmet är i behov av renovering.

Utrymmet är äldre och har passerat tiden för sin tekniska livslängd.

Inga förhöjda fuktvärden kunde mätas i våtutrymmet.

Renovering av utrymmet rekommenderas. Kontakta en behörig våtrumsentreprenör för en renovering. I samband med renoveringen bör omkringliggande konstruktioner kontrolleras för att upptäcka eventuella följdskador.

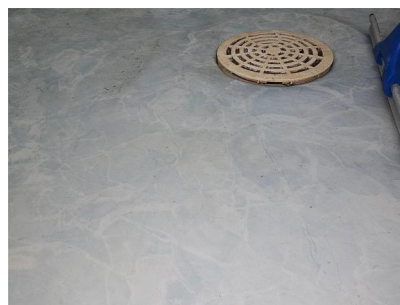
Golvlutning.

Golvbrunnen ligger högre än golvet.

Brister i golvets och/eller tätskiktets lutning medför risk för att vatten tränger in i omkringliggande konstruktioner/utrymmen vilket i sin tur orsakar fuktrelaterade skador. Det medför också ökad risk för att vatten blir stående i golvets lågpunkter, vilket kan orsaka missfärgningar på klinker/fogar samt att "unken" lukt uppstår.

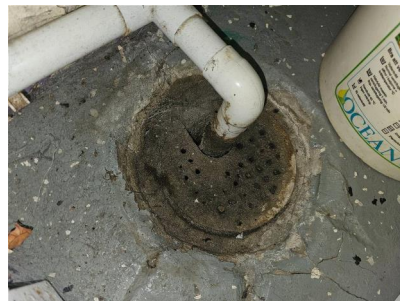
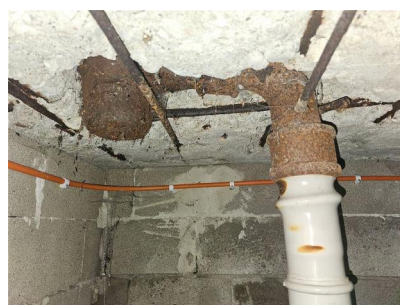
Gjutjärnsbrunnen är rostangripen.

Gammal rostig gjutjärnsbrunn ökar risken för läckage med fuktskador som följd.

Vi rekommenderar att du kontaktar en fackman för en bedömning och åtgärden.

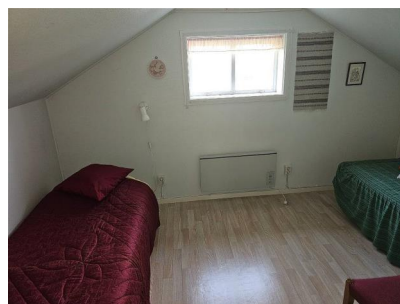
Tilluftssventiler saknas.

Eftersom friskluftsventiler inte finns, försämras möjligheten för ventilationssystemet att fungera.

Vi rekommenderar att montera en friskluftsventil.
