# Besiktningsprotokoll

Anticimex Överlåtelsebesiktning av småhus - nivå 1

| Lövåsen 8 | |

| 2025-10-08 | 69301154 |

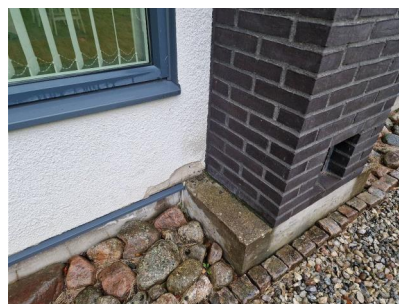
Mindre putssläpp förekommer vid murstock.

Detta bedöms inte leda till några följdskador utan bedöms främst bero på temperaturväxlingar i konstruktionen.
