# Besiktningsprotokoll

Anticimex Försäkringsbesiktning i samarbete med Fastighetsbyrån

| Fastighetsbeteckning:<br>Svärdsliljan 2 | |
| Fastighetsadress:<br>Köpmangatan 9 | |

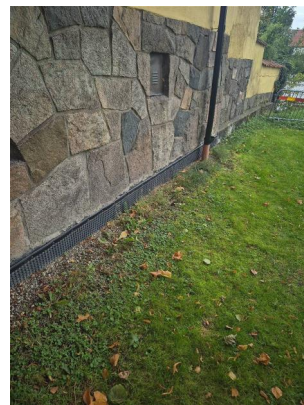
#### Utvändigt / Sockel

Utvändigt fuktskydd ligger oskyddat ovan mark.

Risk finns att det utvändiga fuktskyddet skadas och funktionen försämras.

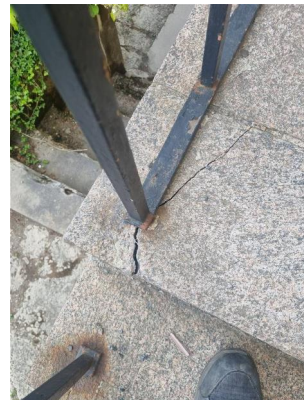
### Utvändigt / Trappa vid sidoentré

Mindre sprickor i trappen.

Bedöms inte vara några bakomliggande skador.

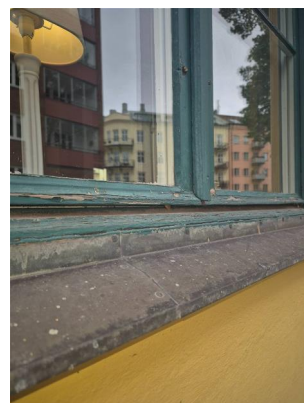
### Utvändigt / Fönster

Torrspäckor finns på fönster.

Dessa bedöms inte ha lett till bakomliggande skador.

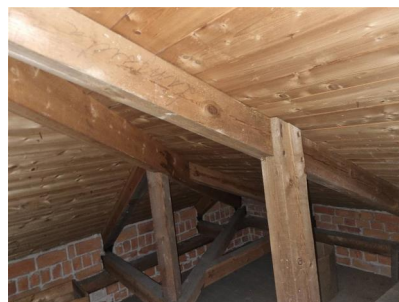
### Utvändigt / Sidovind 1-7

Vid kontroll av vinden uppmättes fuktvärden under kritisk fuktnivå för mikrobiell tillväxt och en normal lukt upplevdes.

Det finns risk för mikrobiell tillväxt om den relativa fuktigheten (RF) i den omgivande luften är över 75 %. I furuvirke motsvarar det en fuktkvot (FK) på 17 %.

Fuktkvoten i underlagstak/takbjälkar uppmättes till 8%.

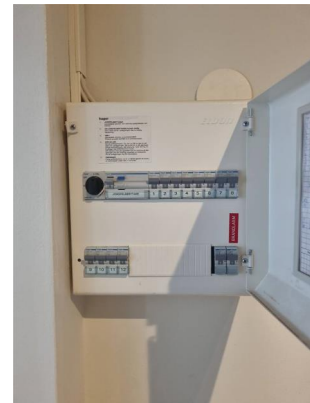
### Entréplan / Passage

El-centralen har jordfelsbrytare.

Jordfelsbrytare finns installerad vid elcentralen.

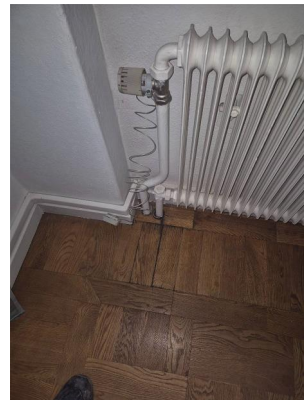
### Entréplan / Sovrum 2

Äldre skada i golv.

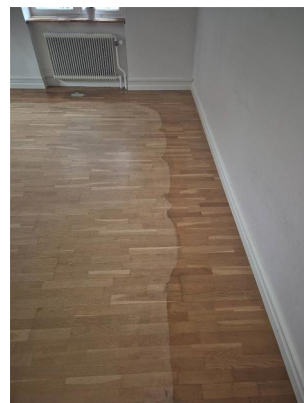
### Entréplan / Allrum

Golv är delvis slipat, på vissa ställen är golvet ej slipat.

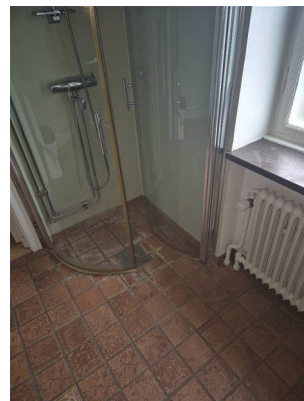
### Entréplan / Badrum/Wc

- Våtutrymmet har äldre yt-/tätskikt.
- Rörgenomförning finns i golv.

Eftersom funktionen, som innebär att ytskiktet/tätskiktet ska vara vattentätt, kan vara nedsatt finns en ökad risk att vatten tränger igenom ytskiktet/tätskiktet med vattenskador i omkringliggande konstruktioner som följd.

Normala fuktvärden indikerades mot klinker/kakel.

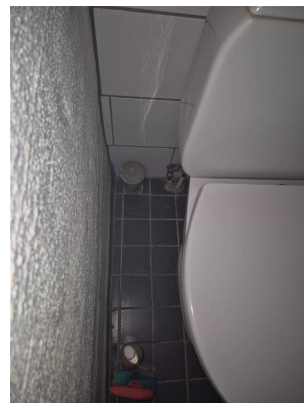
### Inredd vind / Badrum/Wc

Rörgenomföring finns i golv.

När rörgenomföringar finns i golv är det inte fackmässigt\* utfört. Rörgenomföringar i golvet medför en ökad risk för att vatten tränger ner i omkringliggande konstruktioner och orsakar fuktskador. \*Fackmässigt utförande innebär att arbetet ska utföras enligt Boverkets byggregler, gällande branschregler samt monteringsanvisningar för samtliga material. Om dessa regler och anvisningar inte följs och en skada inträffar riskerar man att få en nedsatt eller utebliven skadeersättning från sitt försäkringsbolag (villahem).

-----  
Normala fuktvärden indikerades mot klinker/kakel.

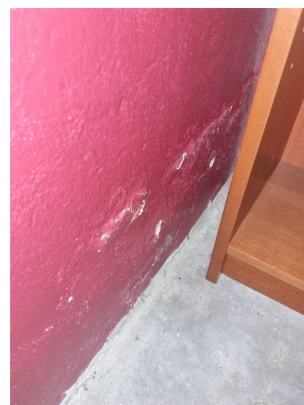
### Källarplan / Allmänt

I källaren så förekommer det mindre färg och putssläp, detta är relativt vanligt i fastigheter med källare. Min bedömning är att detta inte är ett större problem. Vill man åtgärda detta kan man ta bort putssläppet och sedan förbättringsmåla dessa ställen med en färg som är till för källare.

Mindre färgsläpp noteras på vägg förekommer på vissa ställen i källaren.

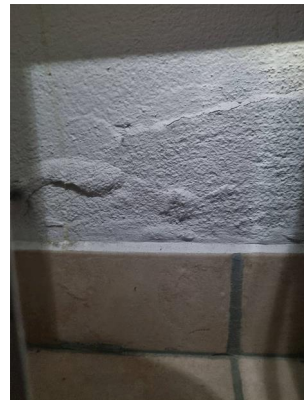
### Källarplan / Tvättstuga

Mindre putssläpp förekommer på vägg.

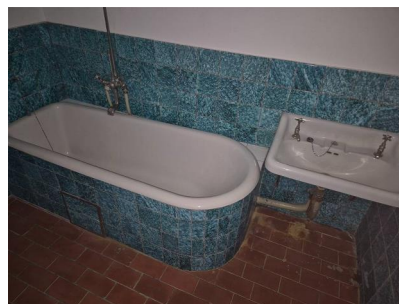
### Källarplan / Badrum/Wc

- Våtutrymmet har äldre yt-/tätskikt.
- Rostig golvbrunn
- Rostigt avloppsrör

Eftersom funktionen, som innebär att ytskiktet/tätskiktet ska vara vattentätt, kan vara nedsatt finns en ökad risk att vatten tränger igenom ytskiktet/tätskiktet med vattenskador i omkringliggande konstruktioner som följd.

-----  
Fuktindikering kunde inte genomföras eftersom utrymmet inte utnyttjas.

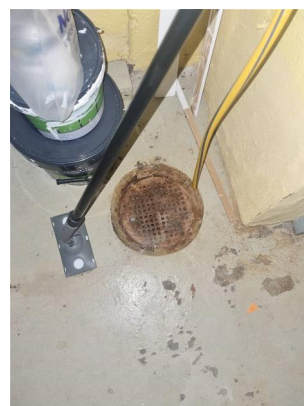
### Källarplan / Verkstad/pannrum

Gjutjärnsbrunnen är rostangripen.

Rekommenderas att bytas ut vid en framtida renovering.

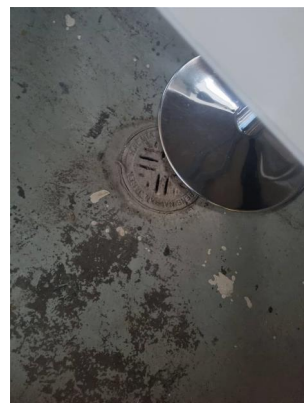
### Källarplan / Garage

Gjutjärnsbrunnen är rostangripen.

Rekommenderas att bytas ut vid en framtida renovering.
