# Besiktningsprotokoll

Anticimex Försäkringsbesiktning i samarbete med Fastighetsbyrån

| Fastighetsadress:<br>Myravägen 2 | |

| Besiktningsdatum:<br>2025-10-08 | Protokollnummer:<br>69300087 |

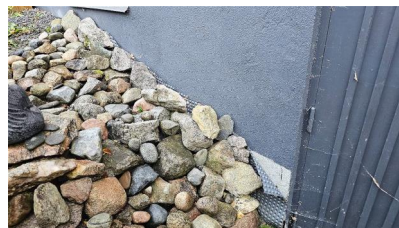
Utvändigt fuktskydd saknar täcklist.

Risk finns att det utvändiga fuktskyddet skadas och funktionen försämras.

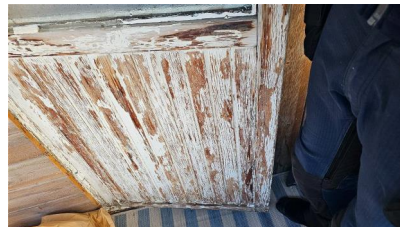
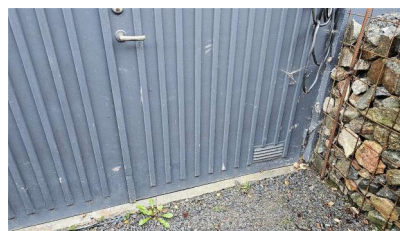
Dörrar är i behov av målning/underhåll.

För att öka livslängden på dörr rekommenderas målning och underhåll.

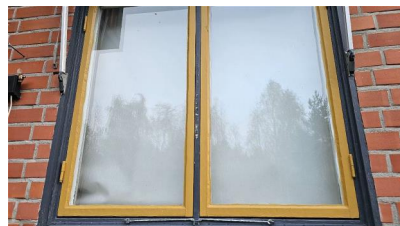
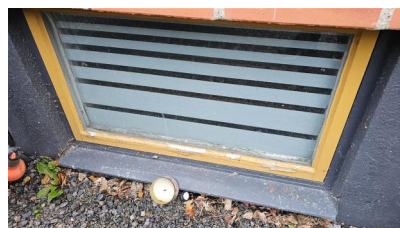
Ett antal fönster är i behov av målning/underhåll.

För att öka livslängden på fönster rekommenderas målning och underhåll.

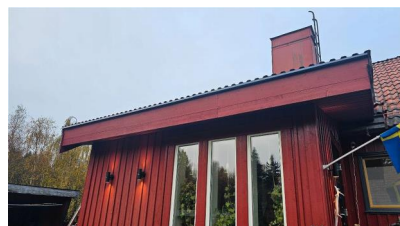
Hängrännor saknas på delar av huset.

När hängrännor saknas utsätts fasad och grund för ökad fuktbelastning, vilket i sin tur kan leda till fuktskador i bakomliggande konstruktioner.

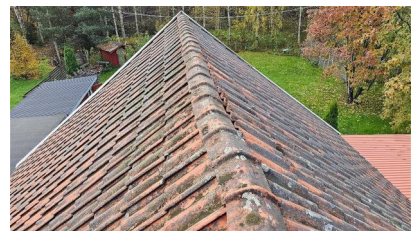
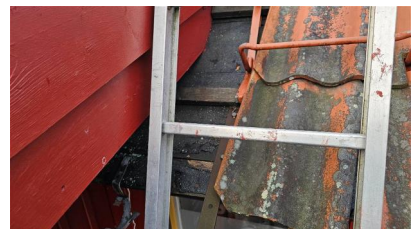
Yttertaket är äldre.

Delar av taknocken ligger fel.

Anslutning mellan tillbyggnad och befintligt tak saknar yttre taktäckning,

Takpannor, plåtdetaljer och underlagspapp har enligt vår bedömning en begränsad livslängd. Eftersom husets taktäckning är äldre och en del brister så har det ett minskat motstånd mot vatteninträngning. Detta i sin tur kan leda till fuktskador på träläkt och vidare ner i underliggande konstruktioner.

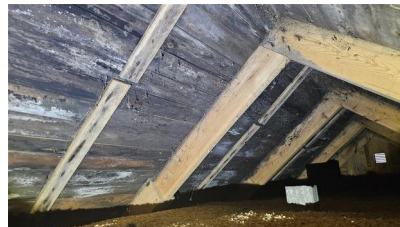
Några saker som man kan belysa lite extra är den mikrobiella påväxten som syns på undertaket i vinden. När ett hus från 1959 får problem med konvektion och det uppstår mikrobiell påväxt på vinden beror det oftast på att varm och fuktig inomhusluft tränger upp genom otätheter i vindsbjälklaget. Hus från denna tid är sällan helt täta eftersom de saknar moderna ångspärrar och ofta har ojämn isolering. När den varma luften stiger upp på vinden på grund av temperaturskillnader, följer fukt med i luftströmmen. På den kalla vinden kyls luften snabbt ner, vilket gör att fukten kondenserar mot kalla ytor som takets undersida, råspont eller takstolar.

Denna kondens leder till förhöjd fuktighet på vinden, vilket skapar en gynnsam miljö för mikroorganismer som mögel, blånadssvamp och bakterier. Trä och isoleringsmaterial som utsätts för fukt under längre tid riskerar att angripas, och med tiden uppstår tydliga tecken på mikrobiell påväxt, som mörka missfärgningar, fläckar och unken lukt.

Vid kontroll av vinden har fuktvärden över kritisk fuktnivå för mikrobiell tillväxt uppmätts, samt finns mikrobiell påväxt på underlagstak. Fuktkvoten i underlagstak/takbjälkar uppmättes till 19 %.

Den upptäckta mikrobiella påväxten på underlagstaket är ett tecken på att vinden har tillförts eller tillförs fukt inifrån bostaden. Observera att besiktning av bostadens ventilationssystem inte har ingått i uppdraget.

För att åtgärda problemen behöver man först stoppa orsaken till konvektionen genom att täta vindsbjälklaget så att varm luft inte längre kan stiga upp. Därefter är det också viktigt att förbättra ventilationen i bostaden så att fuktig luft kan ventileras bort.

För att komma tillrätta med detta kan fukttillförseln inifrån bostaden behöva minskas. Det kan göras genom att ventilationen i bostaden förbättras samt att eventuella otätheter i vindsbjälklaget (tak-/väggvinklar, taklucka med mera) tätas. Läs Anticimex faktablad om uppvärmda vindsutrymmen för tips och råd.

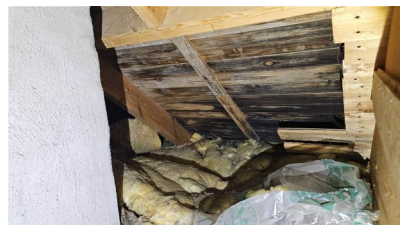
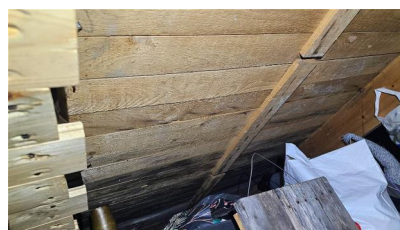
Vid kontroll av vinden har fuktvärden under kritisk fuktnivå för mikrobiell tillväxt uppmätts, dock finns mikrobiell påväxt på underlagstak.

Fuktkvoten i underlagstak/takbjälkar uppmättes till 9 %.

Den upptäckta mikrobiella påväxten på underlagstaket är ett tecken på att vinden har tillförts eller tillförs fukt inifrån bostaden. Observera att besiktning av bostadens ventilationssystem inte har ingått i uppdraget.

För att komma tillrätta med detta kan fukttillförseln inifrån bostaden behöva minskas. Det kan göras genom att ventilationen i bostaden förbättras samt att eventuella otätheter i vindsbjälklaget (tak-/väggvinklar, taklucka med mera) tätas. Läs Anticimex faktablad om uppvärmda vindsutrymmen för tips och råd.

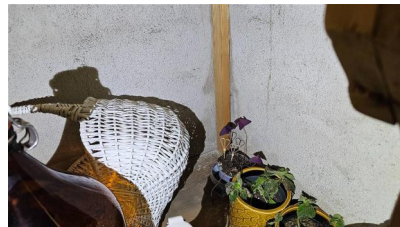
Det finns tecken på att fukt tar sig in igenom källarytterväggarna på enstaka ställen. Detta yttrar sig i form av puts- och färgsläpp. Om dessa inte ökar i omfattning eller yttrar sig i form av att fritt vatten tränger in, behöver detta inte vara något större problem. Används källaren till det den är tänkt för (inte till bo-utrymme) och så länge man där inte förvarar fuktkänsliga saker i direkt kontakt med golv/väggarna kan det fungera ändå. Vill man ha torrare miljö får man sannolikt förbättra källarens utvändiga fuktskydd. Mer om detta står det att läsa i protokollet och i bifogat faktablad.

Delar av det utvändiga fuktskyddet är äldre.  
Det finns enstaka ställen i källaren där man ser puts/färgsläpp.

Eftersom källarens utvändiga fuktskydd (dagvattensystem, dräneringssystem samt källarytterväggarnas utvändiga fuktskydd) är äldre, så kan systemet ha nedsatt funktion. Detta ökar risken för invändiga fuktskador i källaren.

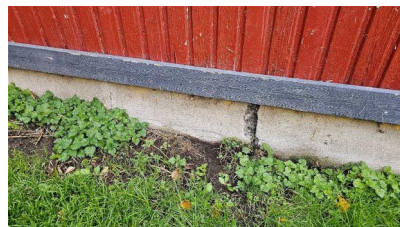
Sprickor finns i sockel.

Detta kan leda till fukt- och frysskador i konstruktionen.

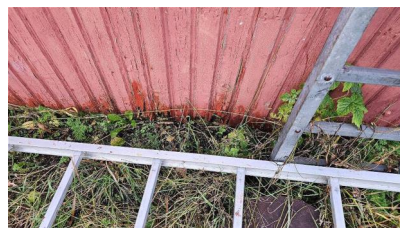
Rötskador finns i fasadpanelen.

Rötskador i fasaden är ett tecken på bristande fuktskydd/hög fuktpåverkan, som även kan leda till fuktrelaterade skador i bakomliggande konstruktioner.

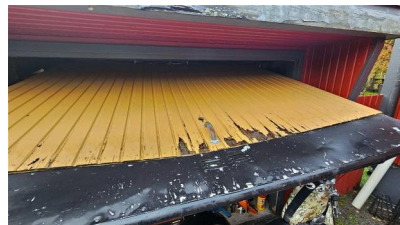
Dörr är rötskadad.

De upptäckta skadorna kan bero på olika saker, exempelvis bristfälligt underhåll, målning, skruvar och beslag etc.

Vi rekommenderar en fördjupad undersökning för att bedöma orsak och omfattning.

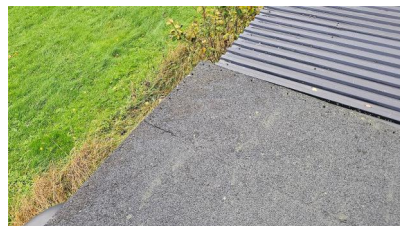
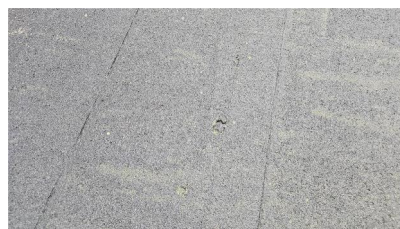
Takpappen är äldre och det finns skador.

Äldre och skadad takpapp innebär att fuktskyddet har nedsatt funktion, vilket kan leda till fuktskador i underliggande konstruktioner.

Vi rekommenderar att du kontaktar en takläggare för en fördjupad undersökning för att bedöma orsak och omfattning.

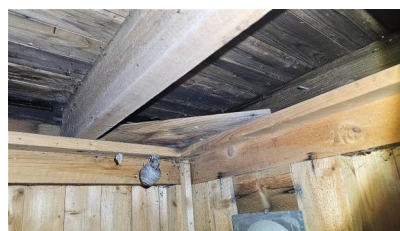
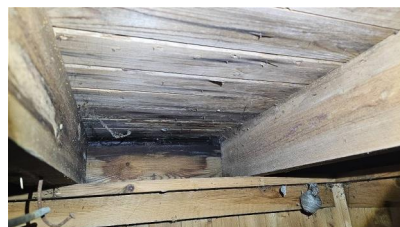
Taket har fuktfläckar.

Fuktfläckar kan bero på olika saker, och kan vara ett tecken på en tidigare eller en pågående fuktskada.

Vi rekommenderar en fördjupad undersökning för att bedöma orsak och omfattning.
