Skallsjö 2:73

Hedengårdsvägen 9

| Uppdragsnummer | O29541 |
| Besiktningsdatum | 2025-10-10 |

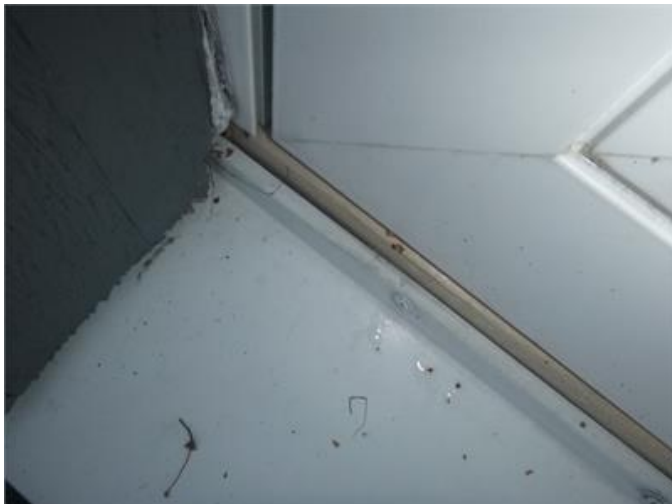
| Besiktningsresultat | | | | | |
|---|---|---|---|---|---|
| Fönster/Dörrar | | X | | | Otättheter/brister noterades vid/med vissa plåtdetaljer. Äldre isolerkassetter förekommer. Se kommentar/riskanalys. Bild 1 |

Om plåtdetaljer är otäta/bristfälliga finns det en risk att vatten kan tränga in och orsaka skador som påverkar fastigheten negativt.

Bilden visar exempel på otätheter/brister vid med plåtdetalj (tröskelplåt).

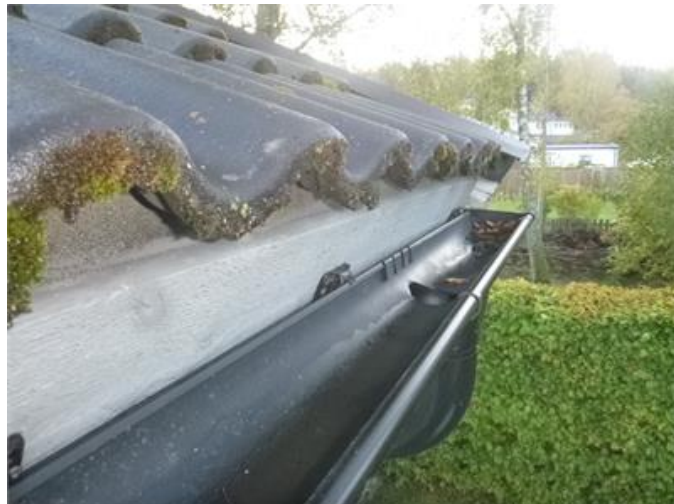
| Besiktningsresultat | | | | | |
|---|---|---|---|---|---|
| Stuprör/Hängrännor | | X | | | Hängrännor är bitvis i behov av underhåll/rensning/justering. Hängrännor bedöms vara för lågt monterade i förhållande till taktäckningen. Se kommentar/riskanalys. Bild 2 |

Om hängrännor är för lågt monterade i förhållande till taktäckningen finns det en risk att vatten ifrån taktäckningen rinner över/förbi hängrännan och i sin tur påverkar underliggande konstruktioner/byggnaden negativt.

Bilden visar exempel på hängränna som bedöms vara för lågt monterad i förhållande till taktäckningen.

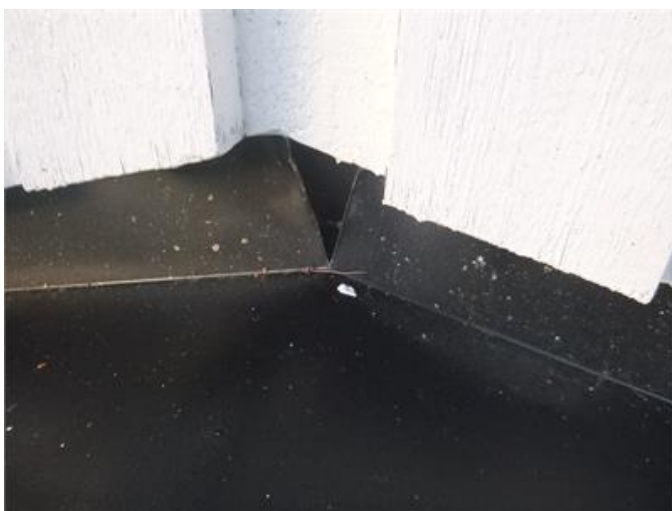
| Besiktningsresultat | | | | | |
|---|---|---|---|---|---|
| Tak (uterum) | | | X | | Taktäckningen är av äldre standard/datum. Otättheter/brister noterades där taket möter huvudbyggnadens fasad. Kontakta en fackman för vidare kontroll/åtgärd. Se kommentar/riskanalys. Bild 3 |

Om taktäckningen är av äldre standard/datum och/eller när brister förekommer kan det ha ett minskat motstånd mot vatteninträngning. Detta i sin tur kan leda till fuktskador som kan påverka byggnaden negativt.

Bilden visar exempel på otätheter/brister i taktäckningen (uterum).

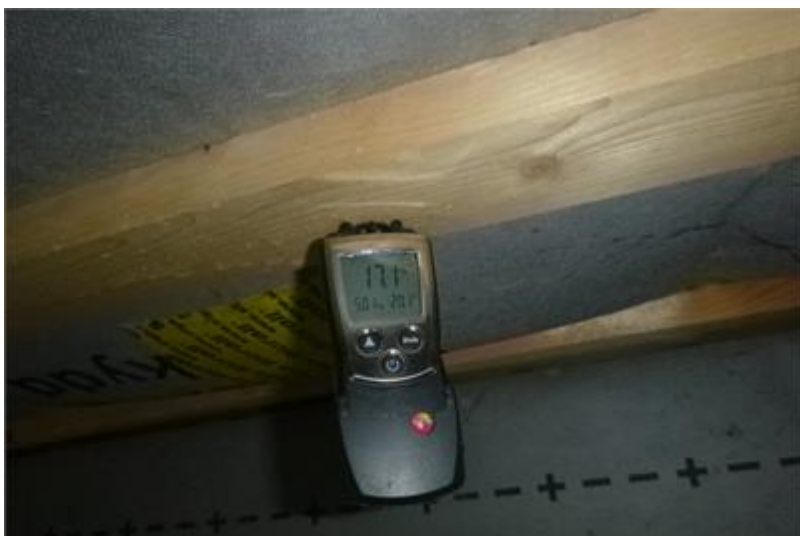
| Besiktningsresultat | | | | | |
|---|---|---|---|---|---|
| <b>Krypgrund</b> | | | X | | Delar av byggnaden är uppförd över en krypgrund. Fuktkvotsmätning är utförd, se vidare kommentar/riskanalys samt bilaga kontroll av konstruktion. |

Vid kontroll av konstruktion mättes fuktkvoter stickprovsvis i trossbottens undersida till ca 17% fuktkvot. Mikrobiell påväxt samt träskyddsbehandlat material förekommer i utrymmet. Bärplanen bedöms vara bristfällig/underdimensionerad.

Det rekommenderas att denna besiktning kompletteras med en fördjupad undersökning för att utreda orsaken till samt omfattningen av de fuktelaterade skadorna/bristerna.

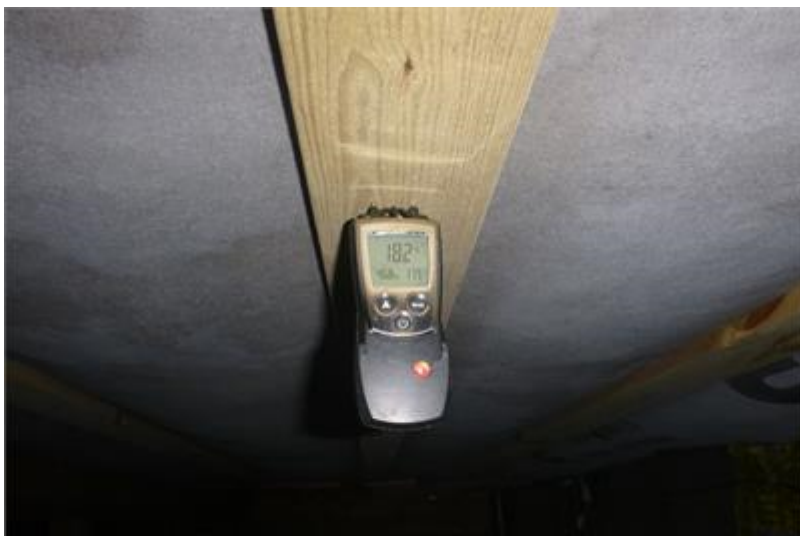
| Besiktningsresultat | | | | | |
|---|---|---|---|---|---|
| <b>Plintgrund</b> | | | X | | Uterummet är uppfört över en plintgrund. Fuktkvotsmätning är utförd, se vidare kommentar/riskanalys samt bilaga kontroll av konstruktion. |

Vid kontroll av konstruktion mättes fuktkvoter stickprovsvis i trossbottens undersida till ca 18% fuktkvot. Mikrobiell påväxt, missfärgningar samt träskyddsbehandlat material förekommer i utrymmet.

Det rekommenderas att denna besiktning kompletteras med en fördjupad undersökning för att utreda orsaken till samt omfattningen av de fuktelaterade skadorna/bristerna.

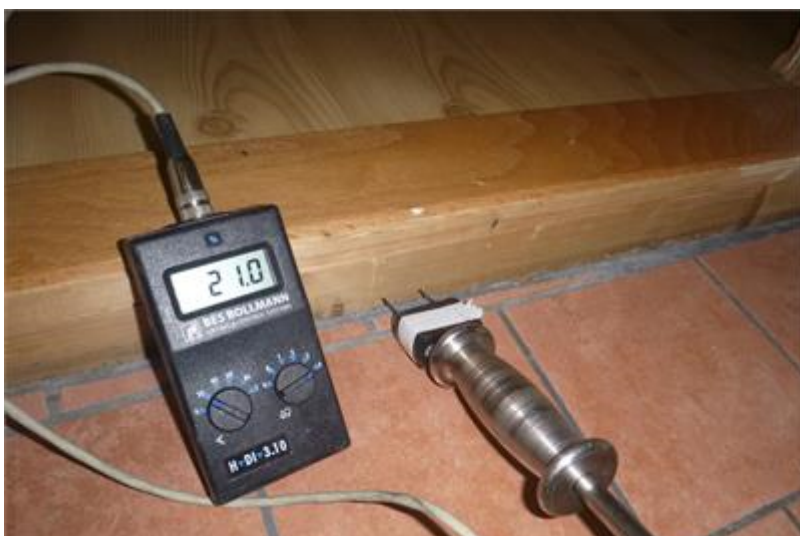
| Besiktningsresultat | | | | | |
|---|---|---|---|---|---|
| Allmänt | | | X | | Delar av byggnaden är uppförd över en källare. Fuktkvotsmätning är utförd, se vidare kommentar/riskanalys samt bilaga kontroll av konstruktion. |

Vid kontroll av konstruktion mättes fuktkvoter stickprovsvis i en golvregel mellan tvättstugan och förrådet till ca 21% fuktkvot. Vidare kontrollerades golvkonstruktionen genom att avlägsna en bit av golvvytskiktet i förrådet, där det kunde konstateras att golvet består av Platonmatta/cellplast (flytande golvkonstruktion). Ett provhål utfördes i ytterväggen i sovrummet där det kunde konstateras att väggen består av plåtreklar (fuktkvotsmätning ej möjlig). Inga avvikande lukter kunde kännas i byggnaden vid besiktningstillfället.

Det rekommenderas att denna besiktning kompletteras med en fördjupad undersökning för att utreda orsaken till samt omfattningen av de fuktrelaterade skadorna/bristerna.
