# Besiktningsprotokoll

Anticimex Försäkringsbesiktning i samarbete med Fastighetsbyrån

| Fastighetsadress:<br>Drabergsvägen 16 | |

| Besiktningsdatum:<br>2025-10-03 | Protokollnummer:<br>69300088 |

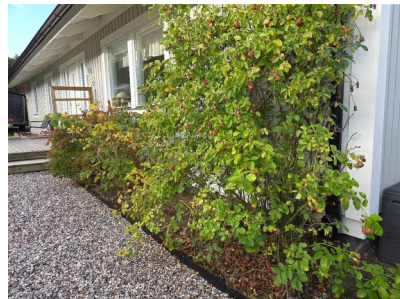
Växter finns i anslutning till byggnaden.

När det finns rabatter och växter nära byggnaden finns risk att fukt stannar kvar i väggarna. Detta kan i sin tur orsaka invändiga fuktskador. Växternas rötter kan också skada grundmuren och sätta dräneringsledningen ur funktion.

Området närmast huset rekommenderas att vara fritt från växtlighet.

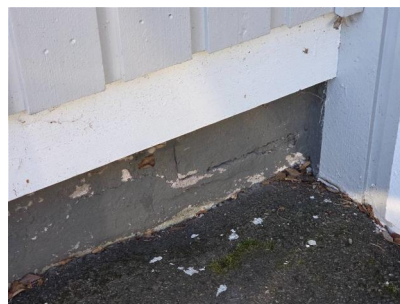
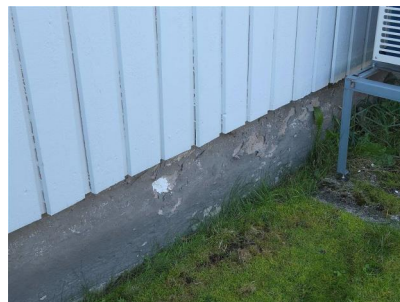
Sprickor, puts och färgsläpp finns lokaöt på sockel.

Detta kan leda till fukt- och frysskador i konstruktionen.

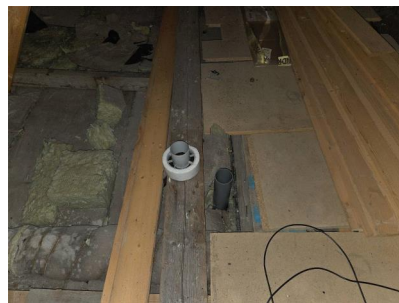
Avluftning avslutas på vind.

När avluftningen avslutas på vinden så finns det en risk att vid ett eventuellt läckage från vakuumventilen kan varm och fuktig luft strömma in i vindsutrymmet med fukt- och luktrelaterade skador som möjlig följd.

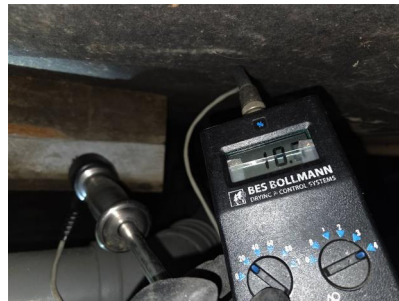
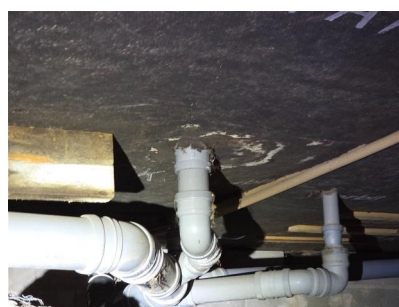
Vid kontroll av konstruktionen uppmättes fuktvärden över kritisk fuktnivå för mikrobiell tillväxt.

Uteluftsventilerade krypgrunder med bjälklag av organiskt material har ofta fuktskador på grund av naturlig fuktpåverkan. Detta kan resultera i mikrobiella skador. Det finns risk för mikrobiell tillväxt om den relativa fuktigheten (RF) i den omgivande luften är över 75 %. I furuvirke motsvarar det en fuktkvot (FK) på 17 %.

Fuktkvoten uppmättes till 18 %. Fuktindikering av fuktrosan vid rörgenomföringen var 15 % och bedöms vara torr vid besiktningstillfället

Vi rekommenderar en fördjupad undersökning för att bedöma orsak, omfattning samt vilka åtgärder som erfordras.

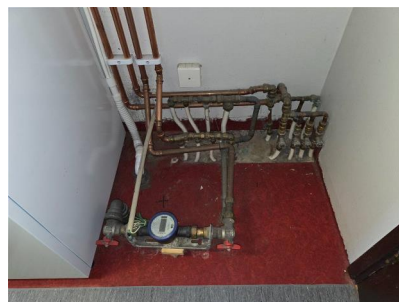
Våtutrymmet har äldre yt-/tätskikt lokalt vid uppvärmningssystem.

Eftersom funktionen, som innebär att ytskiktet/tätskiktet ska vara vattentätt, kan vara nedsatt finns en ökad risk att vatten tränger igenom ytskiktet/tätskiktet med vattenskador i omkringliggande konstruktioner som följd.

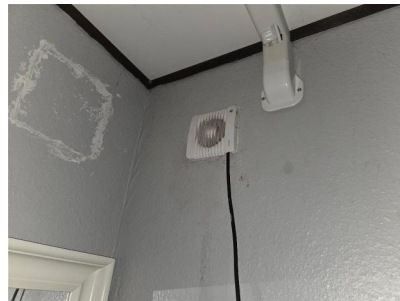
Elinstallationen i utrymmet har enligt vår bedömning uppenbara brister.

Elinstallationen i utrymmet är en säkerhetsrisk som kan orsaka både personskador och brand. Observera att besiktning av bostadens elsystem inte har ingått i uppdraget.

Kontakta en elektriker för kontroll och åtgärd.
