# Besiktningsprotokoll

Anticimex Försäkringsbesiktning i samarbete med Fastighetsbyrån

| Fastighetsadress:<br>Hebergsvägen 62 | |

| Besiktningsdatum:<br>2024-02-23 | Protokollnummer:<br>68120088 |

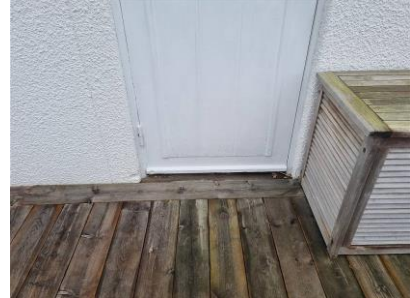
Tröskelbleck saknas under dörr till tvättstuga.

Avsaknad av tröskelbleck medför att det finns risk för att vatten kan rinna in och orsaka fuktskador på tröskel och/eller i kringliggande vägg och bjälklag.

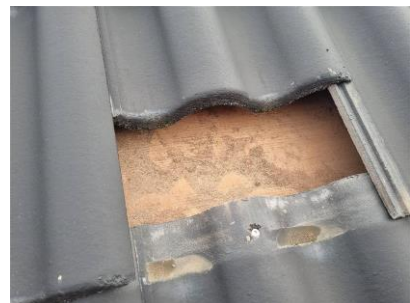
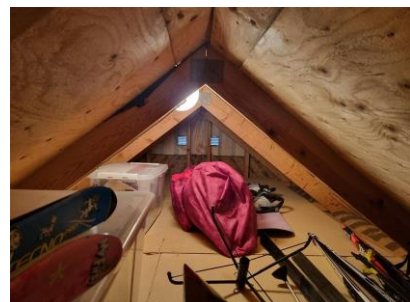
Takpannor med underlagstak av träfiberskivor

Med denna konstruktion är det extra viktigt att takpannorna är hela. Eftersom underlagstaket inte har en papp kan regn och snö som tränger in genom otätheter leda till fuktskador i underliggande konstruktion.

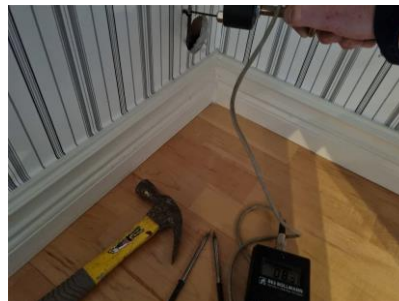
Vid kontroll av konstruktion uppmättes fuktvärden under kritisk nivå för mikrobiell tillväxt och normal lukt upplevdes.

Grundläggningen består av en betongplatta på mark utan underliggande isolering och med ett flytande golvspånskiva på en cellplastisolering. Risk för mikrobiell tillväxt föreligger om den relativa fuktigheten (RF) i den omgivande luften är över 75% vilket i furuvirke motsvarar en fuktkvot (FK) på 17%.

Provhål togs i innervägg under trappan i hallen.

Fuktkvoten uppmättes till 8,3% i stående träregel och normal lukt upplevdes i provhålet.

Flytande golvkonstruktioner riskerar att drabbas av fuktskador på grund av naturlig fuktpåverkan om fuktskyddet är bristfälligt utfört alternativt saknas. Fuktvandring kan ske från marken genom betongen till organiskt material genom så kallad kapillärsugning och diffusion, vilket kan leda till skador med lukt av mikrobiell karaktär.

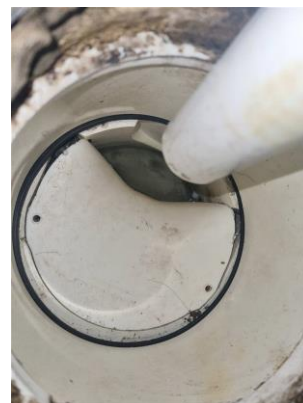
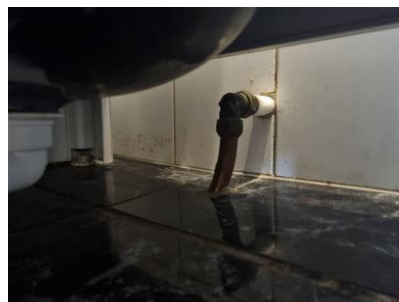
Golvbrunnen är inte utbytt i samband med renovering.

Risk finns att det nya tätskiktet inte har kunnat anslutas till golvbrunnen på ett riktigt sätt, vilket kan leda till fuktskador i omringliggande konstruktioner.

Rör genomföring finns i golv.

Rör genomföringar i golvet medför en ökad risk för att vatten tränger ner i omringliggande konstruktioner och orsakar fuktskador.

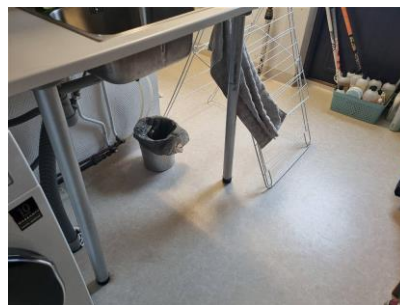
Våtutrymmet har äldre yt-/tätskikt.

I utrymmet noterades bl.a rörgenomföringar i golv samt att plastmattan är limmad dikt an betongplattan.

Eftersom funktionen, som innebär att ytskiktet/tätskiktet ska vara vattentätt, kan vara nedsatt finns en ökad risk att vatten tränger igenom ytskiktet/tätskiktet med vattenskador i omkringliggande konstruktioner som följd.
