Utby 3:124

Banmästarns väg 2B

Uppdragsnummer	O29495
Besiktningsdatum	2025-10-08
Besiktningföretag	OBM Besiktning Väst AB
Besiktningförrättare	Daniel Thelin
Närvarande	Säljare
Giltig till och med	2026-10-08

Byggnadsbeskrivning	Byggnadsår
2-plans parhus på suterrängkällare.	1992
Till eller ombyggnad	Övrigt
	Huset möblerat.

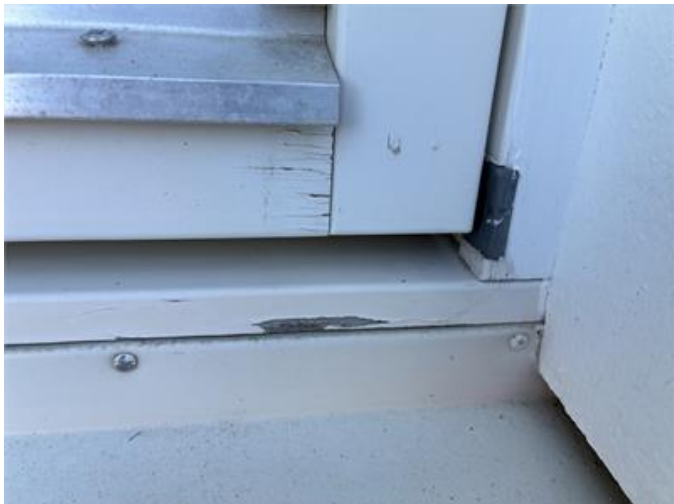
Fönster: Några fönster har begynnande underhåll och målningsbehov.

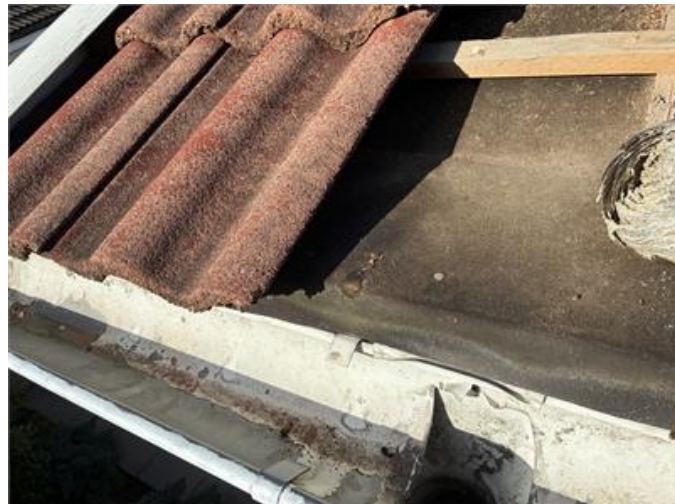
När takbeklädnaden är äldre och påvisar åldersrelaterade brister har den nedsatt motstånd mot vatteninträning, med risk för fuktrelaterade skador i underliggande konstruktioner.

Tak, hängrännor: Takpannor börjar tappa sin yta, Färgsläpp finns i hängrännor.

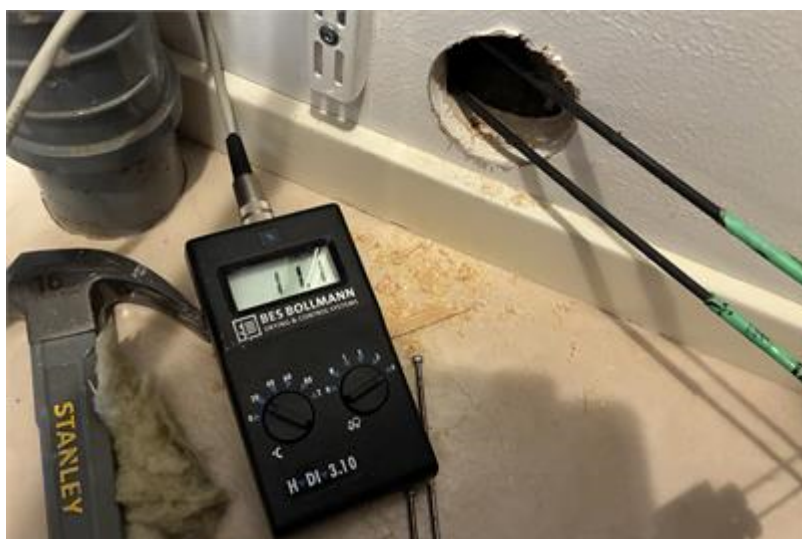
Byggnadsdel	Suterrängkällare.
Konstruktionsdel	Uppreglade väggkonstruktioner i källarplan.
Konstruktionsuppbyggnad	Källare med betonggjutning och murade grundmurar av betongsten. Uppreglade och mineralullsisolerade väggkonstruktioner i källarplan. Flytande golvkonstruktion. Plastmatta i våtrum och bastu.

Kontroll av konstruktionen gjordes via stickprovsmässig håltagning i klädkammare (vägg). Fuktvärden under gränsvärdet för mikrobiell tillväxt uppmättes. Fuktkvoten uppmättes till 9-11% i väggregel. Risk för mikrobiell tillväxt föreligger vid en fuktkvot på 17%.

En källare av detta slag utsätts i regel mer eller mindre för permanent fuktpåverkan från angränsande mark. Täta ytskikt (plastmattor, vissa färger mm) samt konstruktioner och beklädnader med organiska material mot golv- och väggytor bör undvikas, då fuktpåverkan och mikrobiell tillväxt (mögel/bakterier) kan uppstå, vilket kan leda till att avvikande mikrobiella lukter upplevs. Organiskt material eller täta ytskikt bör inte finnas i utrymmet. Denna rekommendation gäller hela källarplanet.
