# Besiktningsprotokoll

Anticimex Försäkringsbesiktning i samarbete med Fastighetsbyrån

| Fastighetsbeteckning:<br>Papperet 6 | |
| Fastighetsadress:<br>Grålaggs väg 4 | |

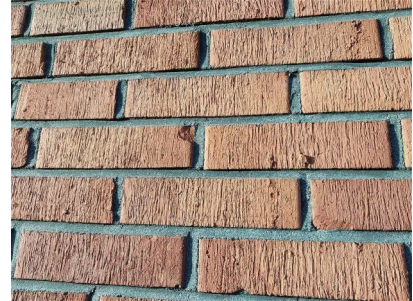
- Enstaka stenar med frostsprängda hörn noterades.

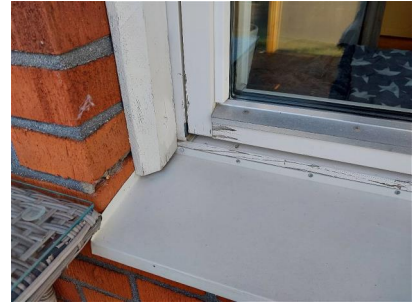
- Underhållsbehov noterades.
- Äldre isolerrutor förekommer.

Underhållsbehov medför risk för rötskador.

Isolerrutor blir med tiden ofta otäta mellan glasen vilket då kan medföra missfärgningar.

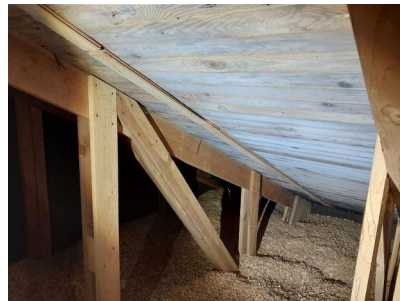
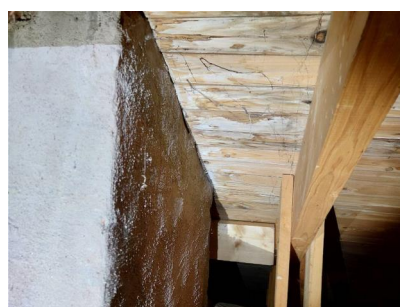
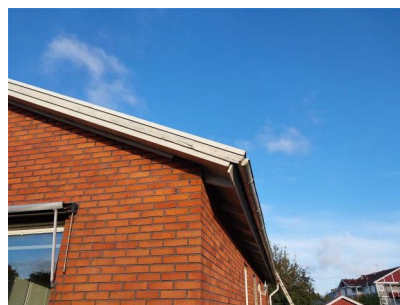
- På vinden noterades mikrobiell påväxt och fuktanvisningar på underlagstaket.
- Ventilationsrör från bostaden avslutas i vindsutrymmet.
- Stensläpp förekommer på skorstenen.
- En rötskadad vindskiva noterades.

Mikrobiell påväxt på underlagstaket indikerar att det underliggande boutrymmet har bristfällig allmänventilation. Inomhusproducerad fukt når då det kallare vindsutrymmet vilket leder till denna effekt. Lämpligt är att förbättra bostadsutrymmets allmänventilation och säkerställa att vindsbjälklaget är tätt. Se även bifogat faktablad "Vind-Oppvärm utrymme".

Fuktkvoten i underlagstaket uppmättes till 11-13 % vilket är normalt för årstiden och under gränsvärde (17 %) för tillväxt av mikroorganismer.

Orsak till noterade fuktanvisningar och eventuella följdskador kontrolleras lämpligen av entreprenör. I övrigt bör murare anlitas för att kontrollera och bedöma skorstenens åtgärdsbehov.

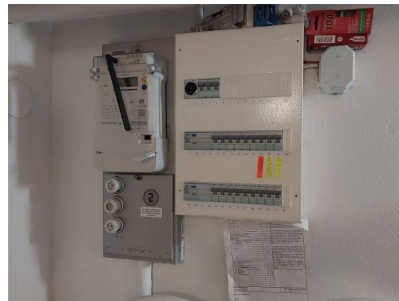
Elcentralen har gruppförteckning. Jordfelsbrytare finns. Inga avvikelser noterades vid stickprovsmässig funktionskontroll av jordade eluttag i kök och våtrum.
