# Besiktningsprotokoll

Anticimex Försäkringsbesiktning i samarbete med Fastighetsbyrån

| Fastighetsadress:<br>Sparrfeltsgatan 10 | |

| Besiktningsdatum:<br>2025-10-10 | Protokollnummer:<br>69310330 |

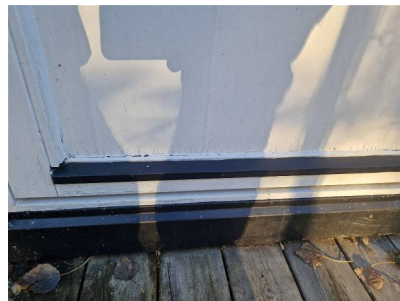
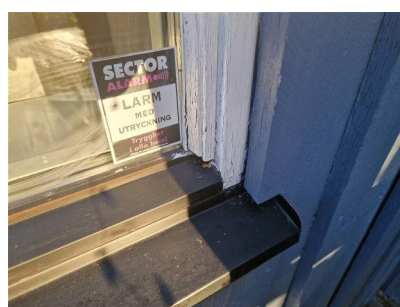
### Utvändigt / Dörrar/Fönster

Mindre färgsläpp/underhållsbehov finns på träkonstruktioner.

Det rekommenderas att underhåll genomförs regelbundet för att säkerställa materialens livslängd.

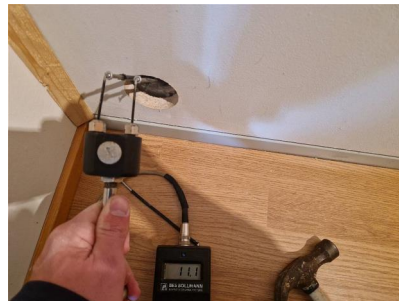
### Souterrängplan / Allmänt

Vid kontroll av konstruktion uppmättes fuktvärden under kritisk nivå för mikrobiell tillväxt och normal lukt upplevdes.

Källargrundmurar med påreglade isolerade ytterväggar samt ytskikt av organiskt material monterade dikt an grundläggningen. Risk för mikrobiell tillväxt föreligger om den relativa fuktigheten i den omgivande luften är över 75 % vilket i furuvirke motsvarar en fuktkvot på 17 %.

Provhål togs i motfylld väggkonstruktion i förråd.

Fuktkvoten uppmättes till 11,1% i syll och normal lukt upplevdes i provhålet.

Provhål har ej utförts i golvkonstruktionen då denna ligger dikt an betongen. Normal lukt upplevdes i golv/väggvinkel.

Befintliga påreglade väggar, väggsyllar samt organiskt ytskikt riskerar att drabbas av fuktskador på grund av naturlig fuktpåverkan. Detta i sin tur kan leda till mikrobiella skador (angrepp av mikroorganismer) som kan resultera i att mikrobiell lukt sprids till boendemiljön. Om reglar/syllar är tryckimpregnerade kan även en kemisk lukt förekomma.
