# Besiktningsprotokoll

Anticimex Försäkringsbesiktning i samarbete med Fastighetsbyrån

| Fastighetsadress:<br>Invägen 1 | |

| Besiktningsdatum:<br>2025-10-10 | Protokollnummer:<br>69308882 |

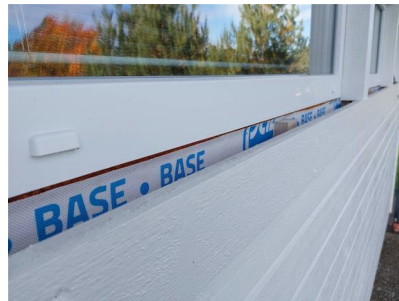
Fönsterbleck saknas på fönster till garage, överbleck saknas på fönster, befintliga fönsterbleck är ej fastskruvade.

Detta medför en ökad risk för att vatten kan rinna in och orsaka fuktrelaterade skador i omkringliggande konstruktioner.

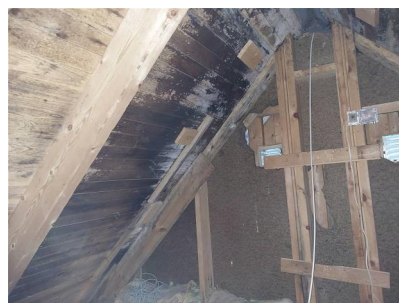
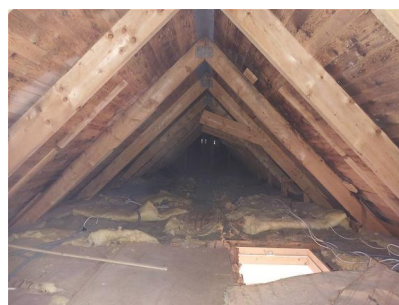
Vid kontroll av vinden har fuktvärden under kritisk fuktnivå för mikrobiell tillväxt uppmätts, dock finns mikrobiell påväxt på underlagstak.

Den upptäckta mikrobiella påväxten på underlagstaket är ett tecken på att vinden har tillförts eller tillförs fukt inifrån bostaden. Observera att besiktning av bostadens ventilationssystem inte har ingått i uppdraget.

Risk för mikrobiell tillväxt föreligger om den relativa fuktigheten (RF) i den omgivande luften är över 75 % vilket i furuvirke motsvarar en fuktkvot (FK) på 17 %. Fuktkvoten i underlagstak/takbjälkar uppmättes till 10%.

För att komma tillrätta med detta kan fukttillförseln inifrån bostaden behöva minskas. Det kan göras genom att ventilationen i bostaden förbättras samt att eventuella otätheter i vindsbjälklaget (tak-/väggvinklar, taklucka med mera) tätas. Läs Anticimex faktablad om ouppvärmda vindsutrymmen för tips och råd.

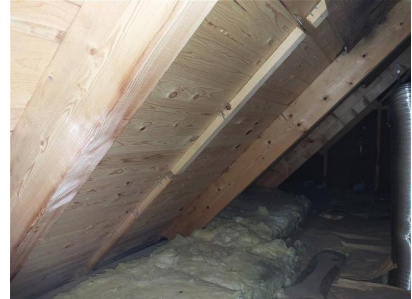
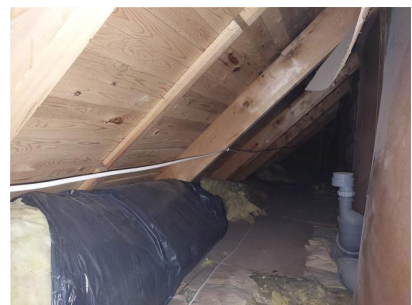
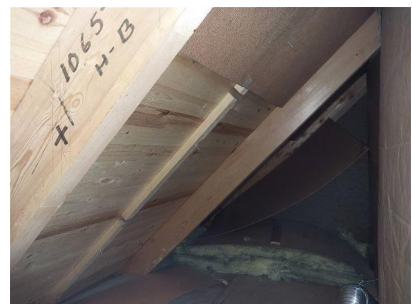
Fuktkvoten i underlagstak/takbjälkar uppmättes vid besiktningstillfället till 9%.

Lokalt förekommer mikrobiell påväxt, se information under "nockvind".

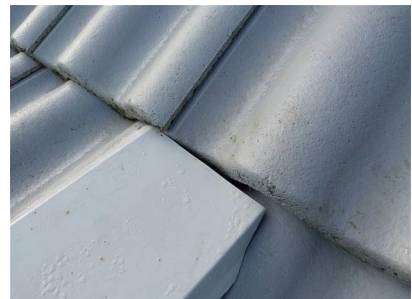
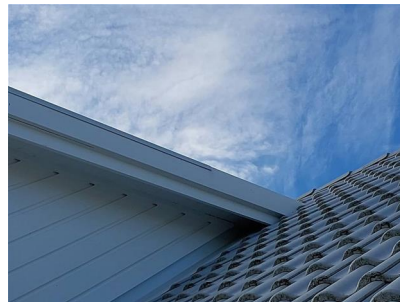
Plåtdetaljer är inte rätt monterade, vattplåtar saknas på takkupa.

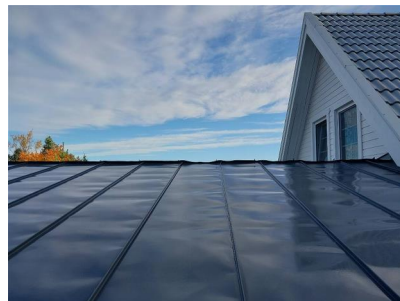
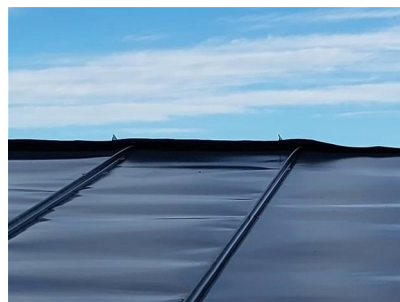
Nockplåten är ej färdigställd.

Kontakta en plåtslagare för kontroll och åtgärd.

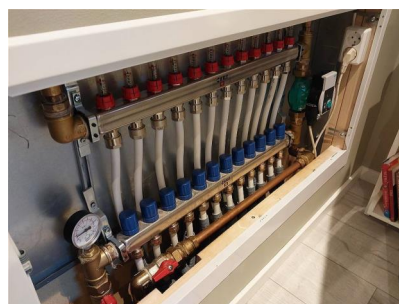
Rörslits saknar vattentät botten.

En rörslits ska ha en vattentät botten och vara försedd med skvallerrör. När det saknas ökar risken för att ett läckage inte upptäcks i tid. Det kan leda till fuktskador i omkringliggande konstruktioner.

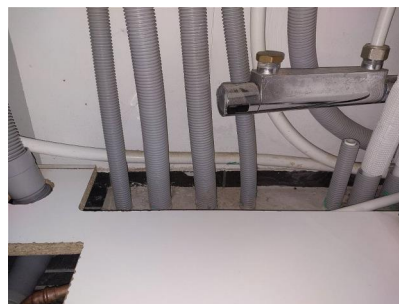
Rör genomföring finns i golv på uppbyggd klack.

Rör genomföringar i golvet medför en ökad risk för att vatten tränger ner i omkringliggande konstruktioner och orsakar fuktskador.
