# Besiktningsprotokoll

Anticimex Försäkringsbesiktning i samarbete med Fastighetsbyrån

| Fastighetsadress:<br>Lannekullavägen 35 | |

| Besiktningsdatum:<br>2025-10-09 | Protokollnummer:<br>69308215 |

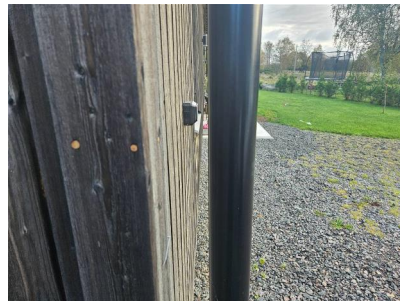
### Utvändigt / Hängrännor / Stuprör

Fals på stuprör vänd mot fasad.

Falsen på stuprören kan med fördel vändas ut från fasaden för att lättare se om röret blivit skadat efter vinterns påfrestningar samt för att undvika skador på fasad vid ett eventuellt läckage.
