Munkholmen 2:61

Munkholmsvägen 51

| Uppdragsnummer | C17116 |
| Besiktningsdatum | 2025-10-09 |

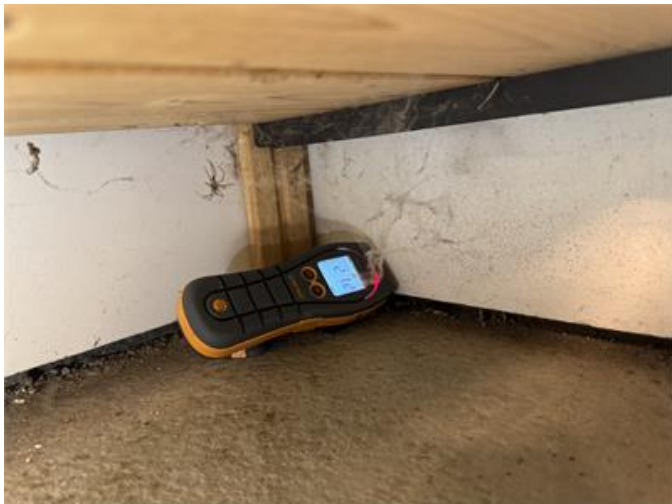
Mikrobiell påväxt och förhöjda fuktvärden noterades i nederkant gipsvägg som är placerad under utvärdig marknivå, viss mikrobiell lukt upplevdes i utrymmet vid besiktning.

Förhöjda fuktindikationer som noterades i det utvändiga förrådets källarvägg som är placerat under befintlig marknivå.

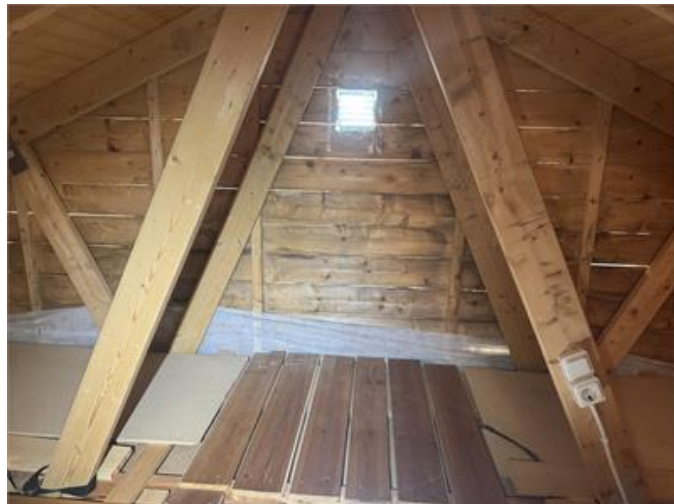
| Besiktningsresultat | | | | | |
|---|---|---|---|---|---|
| Vind | | X | | | <ul style="list-style-type: none"> <li>- Vakuumventil till avloppets avluftning kan med fördel dras ut genom yttertaket, tygbit noterades runt avloppsrör.</li> <li>- Grånader/fuktfläckar noterades på underlagstaket i begränsad omfattning, ingen förhöjd fuktindikation uppmättes vid stickprovskontroll, underlagstak på vindar bör regelbundet kontrolleras för eventuella förändringar.</li> <li>- Mikrobiell påväxt noterades på gavelväggar i begränsad omfattning.</li> <li>- Vinden besiktades från landgången.</li> </ul> |

Grånader/mikrobiell påväxt på vindens gavelsida.

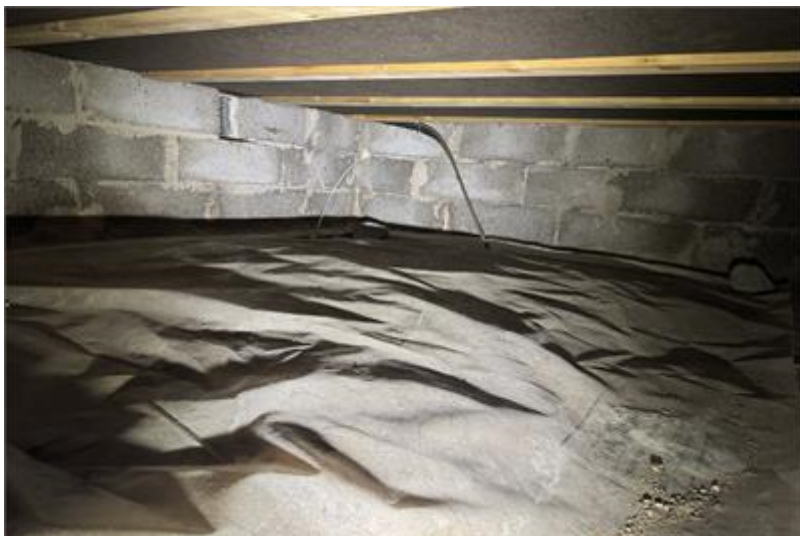
Fuktkvoten uppmättes stickprovsmässigt i upplagsbrädor till 17-18% FK.

Fuktkvoten i golvbjälklag uppmättes till 14-15% FK.

Det kritiska gränsvärdet för mikrobiell tillväxt brukar anges till ca 15-17% fuktkvot (FK).

Fuktkvoten uppmättes runt kritiskt gränsvärde för mikrobiell tillväxt, installation av sorptionsavfuktare bör övervägas för ett jämnare/stabilare klimat i utrymmet.

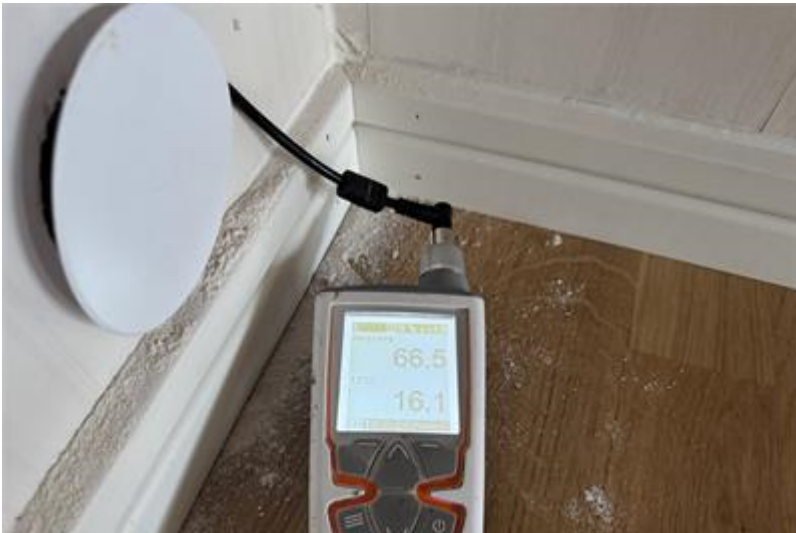
Konstruktionskontroll utfördes i utreglad vägg under trapp, vid konstruktionskontroll noterades både stål och träreglar i konstruktionen.

Den relativa fuktigheten uppmättes till 65% RF och fuktkvoten uppmättes till 12-13% FK i insida väggregel. Det kritiska gränsvärdet för mikrobiell tillväxt brukar anges till ca 15-17% fuktkvot (FK) eller ca 70-75% i relativ luftfuktighet (RF).
