# Besiktningsprotokoll

Anticimex Försäkringsbesiktning i samarbete med Fastighetsbyrån

| Fastighetsadress:<br>Hallavägen 11 | |

| Besiktningsdatum:<br>2025-10-09 | Protokollnummer:<br>69304623 |

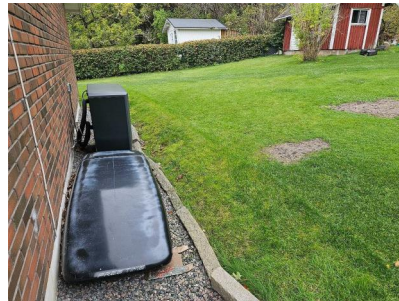
Marken lutar delvis mot huset.

Detta innebär en ökad fuktbelastning mot grunden vilket i sin tur kan orsaka fuktskador i huset.

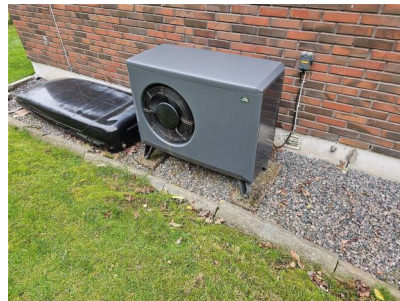
Kondensvatten från luftvärmepumpens utedel leds inte bort från husgrunden.

Detta medför ökad risk för att vatten tränger in i anslutande konstruktioner, vilket i sin tur kan leda till fuktrelaterade skador. Observera att besiktning av byggnadens värmesystem eller värmepumpen inte har ingått i uppdraget.

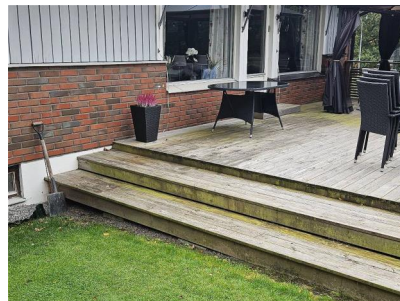
Delar av sockeln är obesiktad då altanen döljer den bakomliggande konstruktionen.

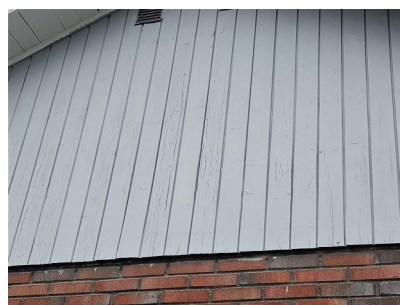
Fasadbeklädnaden har lokalt torrsprickor.

Fasadbeklädnad och träkonstruktioner där torrsprickor finns riskerar att få fukt- och rötskador på grund av sämre vattenavvisande förmåga.

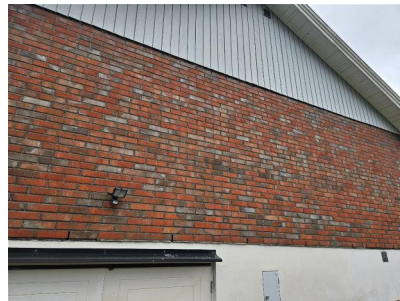
Tegelfasaden är äldre.

Befintlig fasad bedöms dock vara i god kondition med hänsyn till ålder.

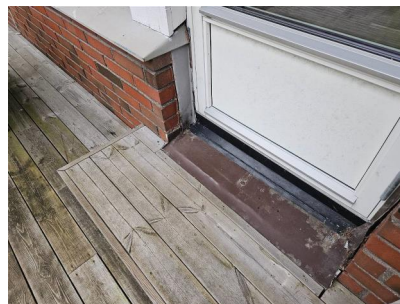
Altandörr är i behov av målning/underhåll.

Dörrar där målningsbehov finns riskerar att få fukt- och rötskador på grund av sämre vattenavvisande förmåga.

För att öka livslängden på dörr rekommenderas målning och underhåll.

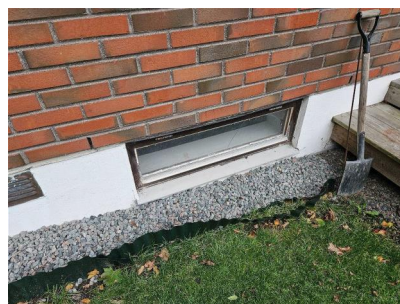
Källarfönster är i behov av målning/underhåll.

Fönsterbågar och fönsterkarmar där målningsbehov finns riskerar att få fukt- och rötskador på grund av sämre vattenavvisande förmåga.

För att öka livslängden på fönster rekommenderas målning och underhåll.

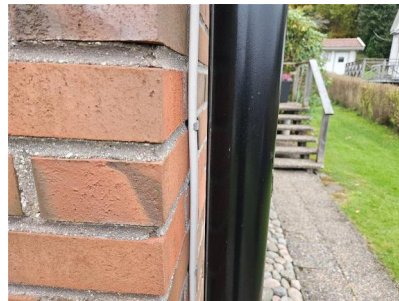
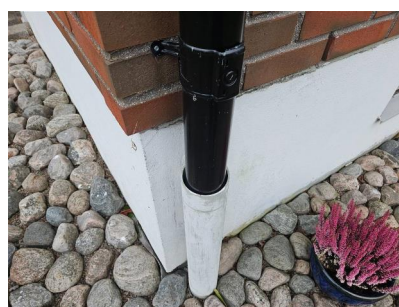
Fals på stuprör vänd mot fasad.

Falsen på stuprören kan med fördel vändas ut från fasaden för att lättare se om röret blivit skadat efter vinterns påfrestningar samt för att undvika skador på fasad vid ett eventuellt läckage.

Vidare bör lövsilar monteras.

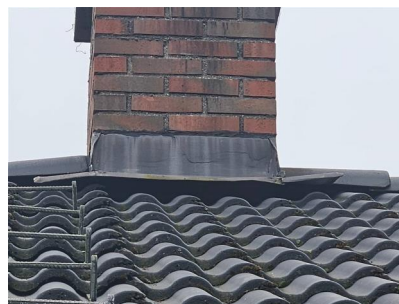
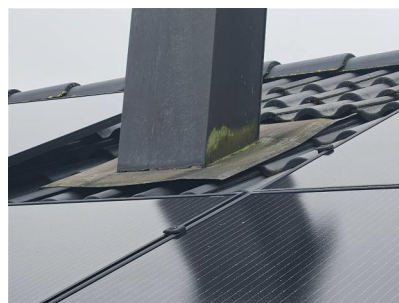
Äldre plåtdetaljer på yttertaket är inte utbytta i samband med takreningen och har bristfällig täckning över anslutande takpannor.

Detta kan leda till fuktskador i bakomliggande konstruktioner.

Kontakta en plåtslagare för kontroll och åtgärd.

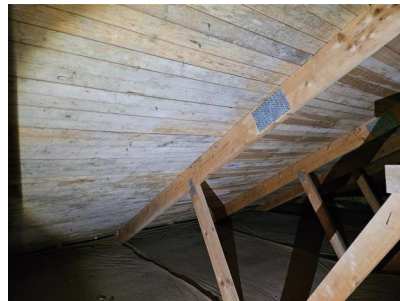
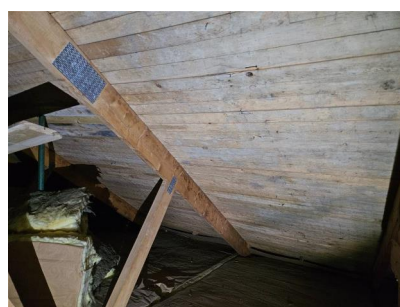
Mikrobiell påväxt finns på underlagstaket.

Detta kan vara ett tecken på att vinden tillförs fukt inifrån bostaden. Observera att besiktning av bostadens ventilationssystem inte har ingått i uppdraget.

För att komma tillrätta med detta kan fukttillförseln inifrån bostaden behöva minskas. Det kan göras genom att ventilationen i bostaden förbättras samt att eventuella otätheter i vindsbjälklaget (tak-/väggvinklar, taklucka med mera) tätas. Läs Anticimex faktablad om uppvärmda vindsutrymmen för tips och råd.

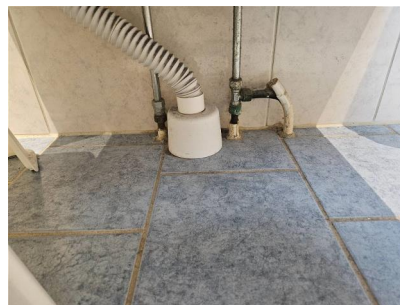
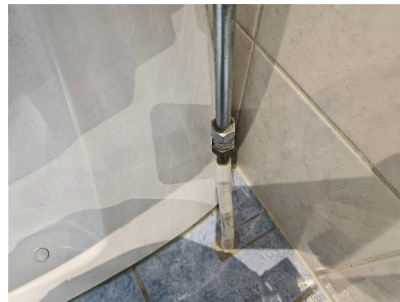
Våutrymmet har äldre yt-/tätskikt samt golvbrunn.  
Rör genomföringar finns i golvkonstruktionen.

Utrymmet är äldre och har passerat tiden för sin tekniska livslängd.

Renovering av utrymmet rekommenderas. Kontakta en behörig våtrumsentreprenör för en renovering. I samband med renoveringen bör omkringliggande konstruktioner kontrolleras för att upptäcka eventuella följdskador.

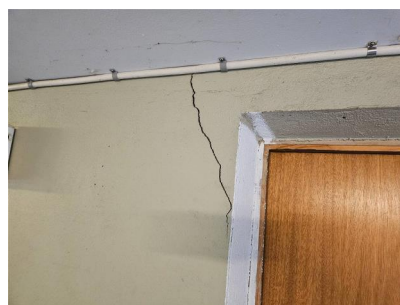
Spricka finns i vägg.

Vi rekommenderar en fördjupad undersökning av byggherren för att bedöma orsak och omfattning.

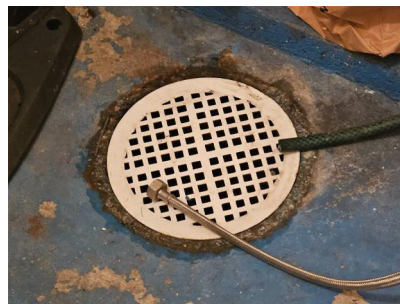
Gjutjärnsbrunnen är rostangripen.

Byt brunn vid renovering av utrymmet eller om avloppslukt skulle uppstå på grund av genomrostning i tex vattenlås.

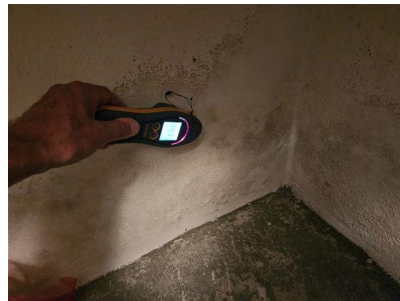
Puts- och färgsläpp finns på källarväggar.  
Förhöjda fuktindikationer noterades på grundmursvägg.

Puts- och färg som släppt från underlaget invändigt på källarytterväggarna är ett tecken på att källarens utvändiga fuktskydd inte längre fungerar tillfredsställande.

För att åtgärda detta måste källarens utvändiga fuktskydd förbättras. Läs Anticimex faktablad om källare för tips och råd.

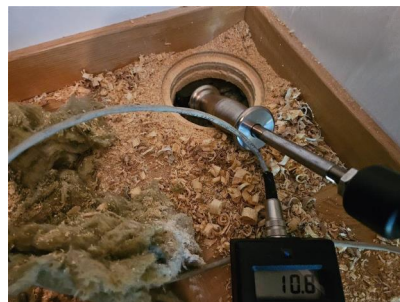
Vid kontroll av konstruktion uppmättes fuktvärden under kritisk nivå för mikrobiell tillväxt och normal lukt upplevdes.

Grundläggningen består av en betongplatta på mark utan underliggande isolering och med ett uppreglat isolerat golv dikt an betongen samt utreglade och isolerade väggar mot grundmur.

Risk för mikrobiell tillväxt föreligger om den relativa fuktigheten (RF) i den omgivande luften är över 75 % vilket i furuvirke motsvarar en fuktkvot (FK) på 17 %.

Fuktkvoten uppmättes till mellan 12,7 & 10,8 % FK.

Befintlig golv och väggkonstruktion av organiskt material riskerar att drabbas av fuktskador på grund av naturlig fuktpåverkan. Detta i sin tur kan leda till mikrobiella skador (angrepp av mikroorganismer) som kan resultera i att mikrobiell lukt sprids till boendemiljön. Om regelverket i golv och väggkonstruktioner är tryckimpregnerade kan även en kemisk lukt förekomma.
