Krassen 8

Sockertoppsvägen 4

| Besiktningsdatum | 2025-10-06 |
| Besiktningsföretag | OBM Besiktning Bohuslän AB |

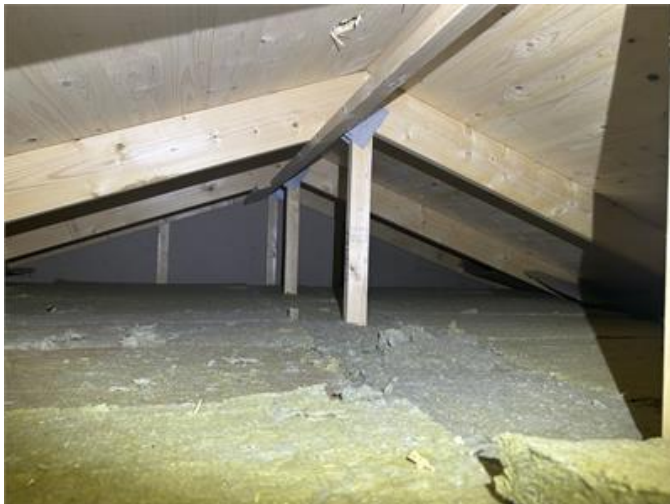
Nockvind tillbyggnad: Översiktsbild.

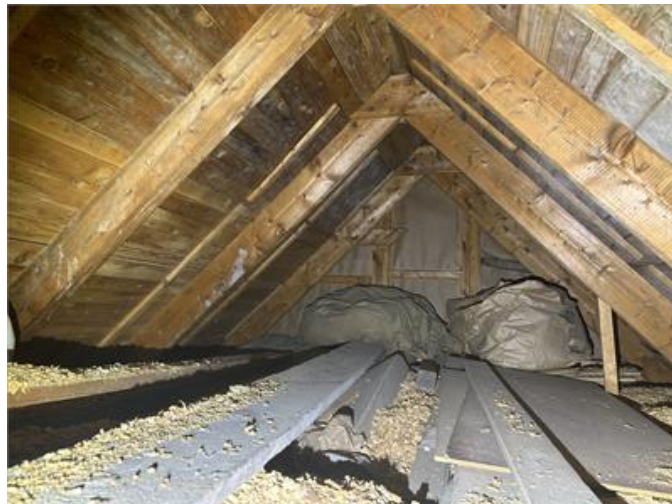
Nockvind öst: Översiktsbild.

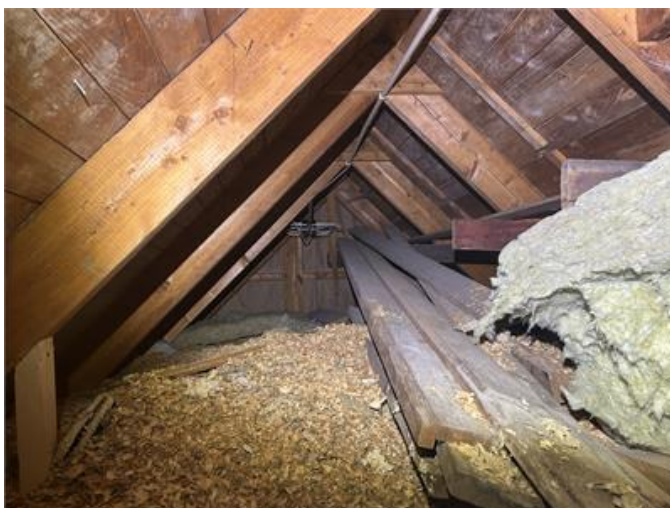
Nockvind väst: Översiktsbild.

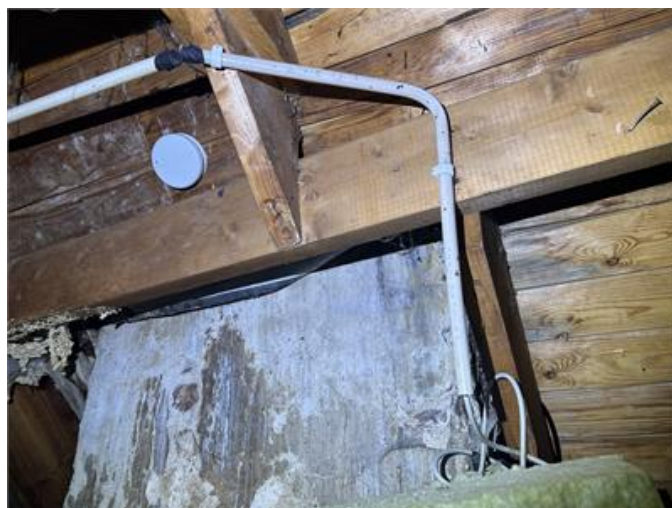
| Besiktningsresultat | | | | | |
|---|---|---|---|---|---|
| Nockvind | | x | | | Fuktanvisning vid bl.a. murstocken. Torr vid besiktning och sannolikt sen innan takbytet.<br>Ljus missfärgning på underlagstaket. Slipa bort och håll under uppsikt.<br>Se kommentar/riskanalys |

Nockvind: Fuktanvisning vid bl.a. murstocken.

Det är svårt att den varmare delen av året avgöra om problematiken är äldre eller pågående. Det rekommenderas att den hålls under uppsikt, speciellt den kallare delen av året. Lämpligt är att slipa bort påväxten på en mindre yta för att lättare kunna bedöma eventuella förändringar.

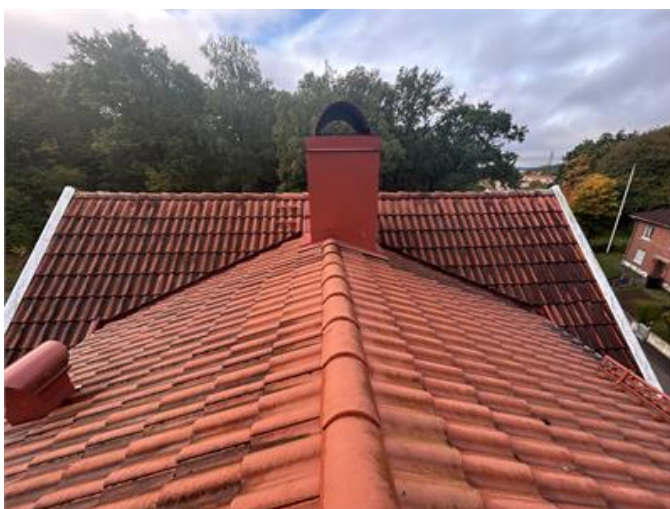
| Besiktningsresultat | | | | | |
|---|---|---|---|---|---|
| Tak | | x | | | Mossa börjar få fäste. |

Tak: Översiktsbild.

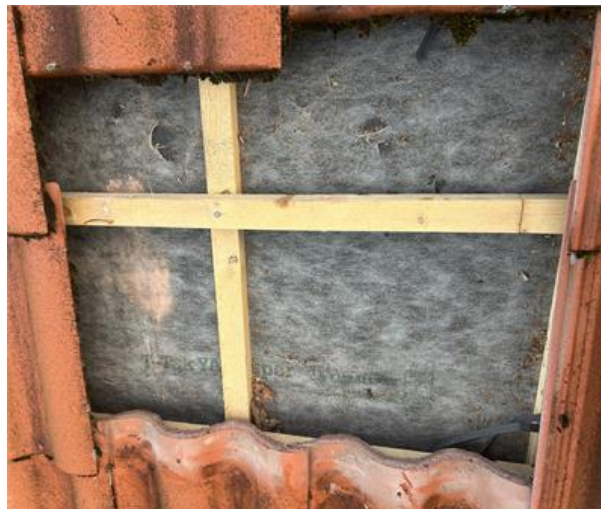
Tak: Stickkontroll under betongpannor.

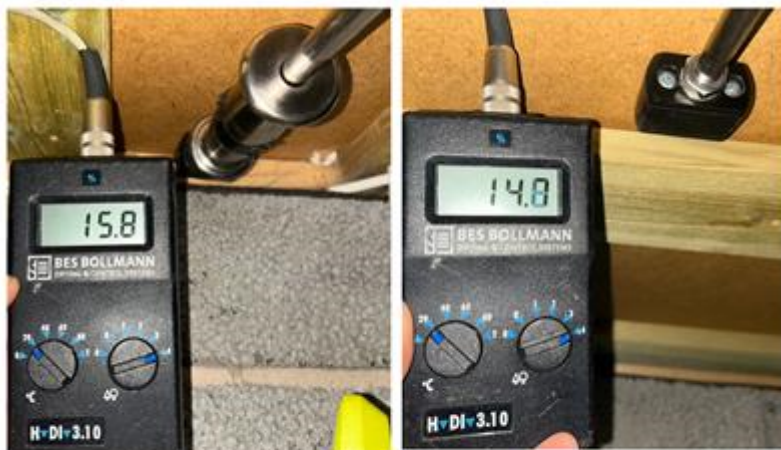
Kontroll av konstruktionen utfördes genom stickprovsmässig fuktmätning i syll, bärlinor och golvreglar. Fuktvärden över gränsvärde för mikrobiell tillväxt uppmättes. Fuktkvoten i uppmättes till 18-20%. Risk för mikrobiell tillväxt föreligger vid en fuktkvot på 17% och rötskador >28%.

Krypgrunder är generellt ansett som en riskkonstruktion för fuktskador. På grund av förhöjd fuktstatus, dels orsakad av fuktvandring från marken och dels orsakad av uteluft som släpps in i grunden (främst under den varma tiden av året), kan fuktskador/mikrobiell tillväxt med negativ inverkan på såväl byggnaden som inomhusmiljön uppstå. Det finns möjlighet att installera en för ändamålet avsedd krypgrundsavfuktare (adsorptionsavfuktare) för att säkerställa ett torrare klimat i utrymmet.
