# Besiktningsprotokoll

Anticimex Försäkringsbesiktning i samarbete med Fastighetsbyrån

| Fastighetsadress:<br>Stora Kronogårdsgatan 101 | |

| Besiktningsdatum:<br>2025-10-09 | Protokollnummer:<br>69310119 |

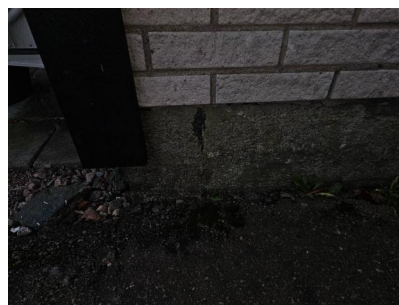
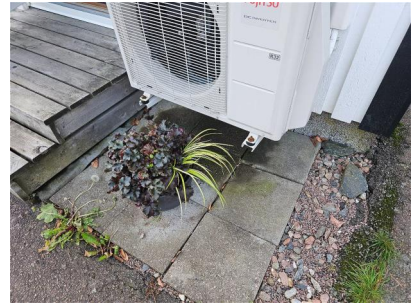
Sprickor finns i sockel, observera att altan även skymmer delar av sockel.

Detta kan leda till fukt- och frysskador i konstruktionen.

Kondensvatten från luftvärmepumpens utedel leds inte bort från husgrunden.

Detta medför ökad risk för att vatten tränger in i anslutande konstruktioner, vilket i sin tur kan leda till fuktrelaterade skador. Observera att besiktning av byggnadens värmesystem eller värmepumpen inte har ingått i uppdraget.

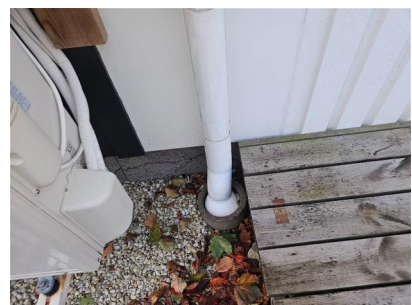
Lövsilar finns inte.

För att hindra stopp i dagvattenledningar rekommenderas komplettering av lövsilar.

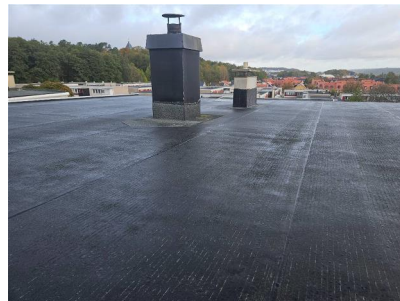
Takpappen börjar bli äldre.

Tätskiktet på ett platt/låglutande tak har enligt vår bedömning en begränsad livslängd. Eftersom takpappen är äldre har det ett minskat motstånd mot vattengenomträngning. Detta i sin tur kan leda till att takkonstruktionen drabbas av fuktskador.

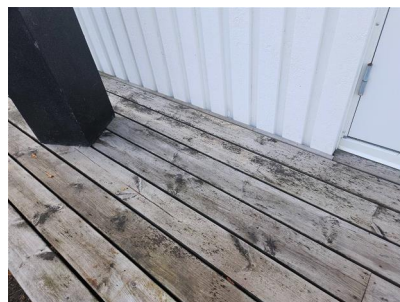
Fasad är avslutad under altandäck.

Vid nästa ommålning bör närmsta trallbräda demonteras för att även kunna måla ändträ på panelen.

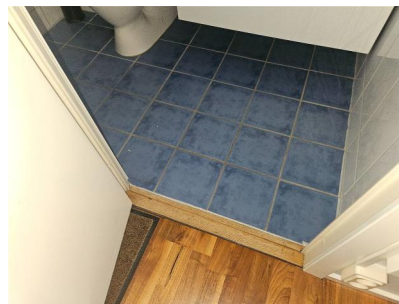
Utrymmet har äldre yt/tätskikt, tröskel är lågt placerad.  
Fuktindikering utfördes utan anmärkning.

Vid framtida renoveringar bör dagens normer för utrymmet tillämpas.

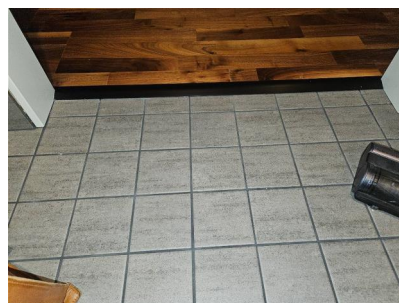
Golvbrunnen är placerad för nära vägg, tröskel saknar tätskiktssuppvik.

Det finns risk att tätskiktet inte har kunnat anslutas på rätt sätt, vilket kan leda till fuktskador.

Fuktindikering i utrymmet gav inga förhöjda fuktindikationer.

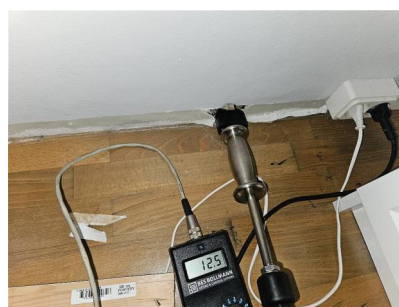
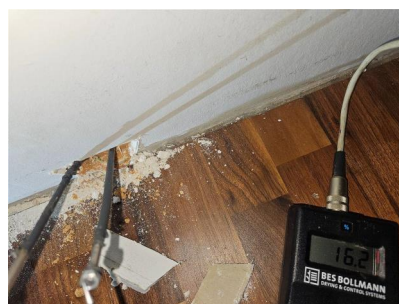
Vid kontroll av konstruktion uppmättes fuktvärden under kritisk nivå för mikrobiell tillväxt och normal lukt upplevdes.

Grundläggningen består av en betongplatta på mark utan underliggande isolering och med ytskikt dikt an betongen.

Fuktkvoten uppmättes via mindre provhål i yttervägg i vardagsrum till 12,5% i en ytterväggsregel/syll, vidare togs ytterligare fotlist bort på gavel under trappa för kontroll av ytterväggsregel, där uppmättes fuktkvoten till 16,2%. Träskyddsbehandlat virke förekommer.

Flytande golvkonstruktion och eventuella väggssyllar riskerar att drabbas av fuktskador på grund av naturlig fuktpåverkan om fuktskyddet är bristfälligt utfört alternativt saknas. Fuktvandring kan ske från marken genom betongen till organiskt material genom så kallad kapillärsugning och diffusion, vilket kan leda till skador med lukt av mikrobiell karaktär. När/om väggssyllarna är tryckimpregnerade kan även en kemisk lukt förekomma.
