**Fastighetsuppgifter**

Eslöv Malmöhus 3

Herrestadsvägen 19

**Besiktningsuppgifter**

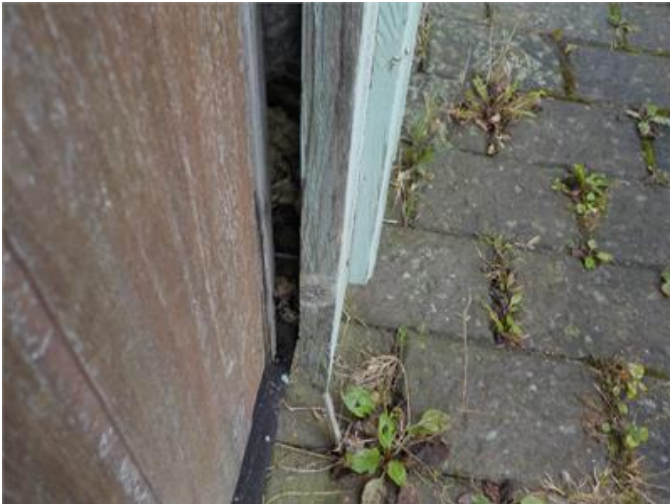
| Besiktningresultat | | | | | |
|---|---|---|---|---|---|
| | | | X | | Vid garagedörren finns större öppning mellan karm och fasad vilket medför att vatten kan söka sig in, angränsande skador kan inte uteslutas. |

Garaget: Större öppning mellan dörrpartiet och fasaden.

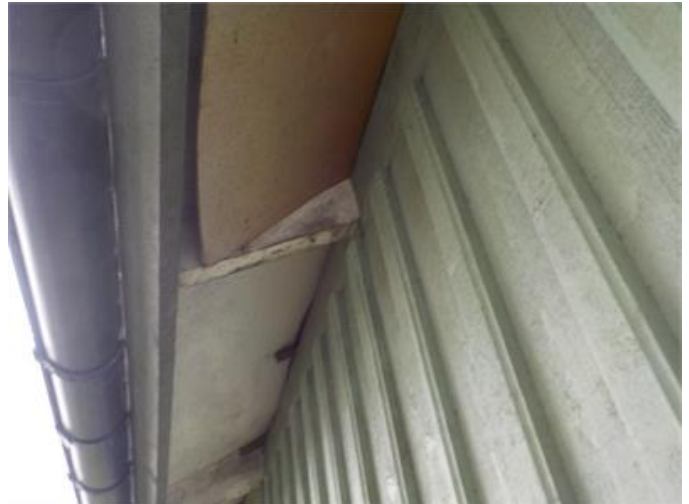
| Besiktningresultat | | | | | |
|---|---|---|---|---|---|
| | | X | | | Vid garaget noterades att vindavledare har lossnat och kasat ner utmed takfotsventilationen, justeras. |

Garaget: Vindavledare som har lossnat.

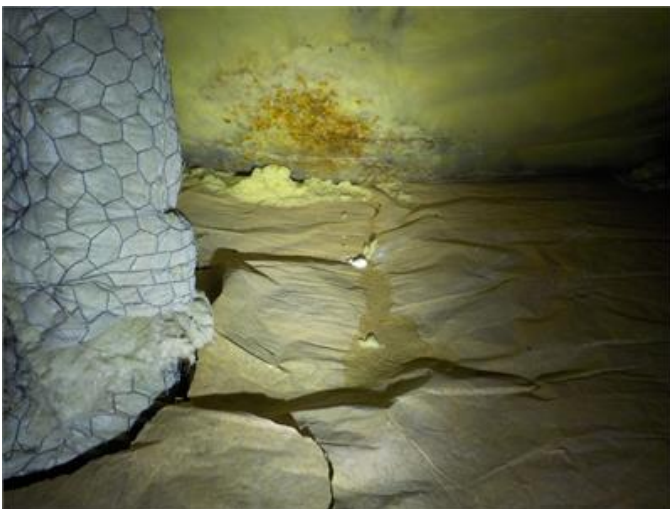
| Besiktningresultat | | | | | |
|---|---|---|---|---|---|
| <b>Sidovindar</b> | | X | | | Brister/missfärgningar efter möss noterades i isoleringen i det nordvästra utrymmet (ägaren upplyste om att det troligen beror på gamla angrepp). |

Sidovind nordväst: Spår efter möss i isoleringen.

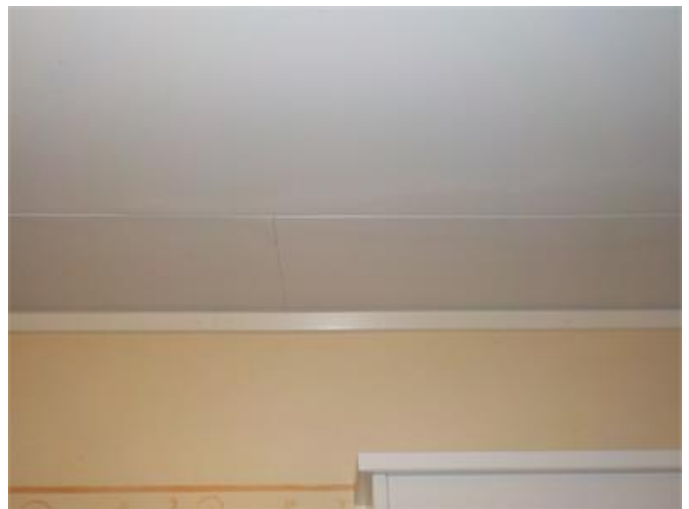
| Besiktningresultat | | | | | |
|---|---|---|---|---|---|
| | | | X | | Ojämnheter noterades i taket och förhöjda fuktvärden indikerades vilket tyder på läckage från ovanliggande wc/bad. För att fastställa orsak till och omfattning av noterade brister/fuktvärden så rekommenderas att försäkringsbolaget kontaktas för vidare bedömning och ev. åtgärder. |

Wc/dusch på entréplan: Ojämnheter och förhöjda fuktvärden i taket.
