# Besiktningsprotokoll

Anticimex Försäkringsbesiktning i samarbete med Fastighetsbyrån

| Fastighetsadress:<br>Tansberget 14 | |

| Besiktningsdatum:<br>2025-10-08 | Protokollnummer:<br>69310497 |

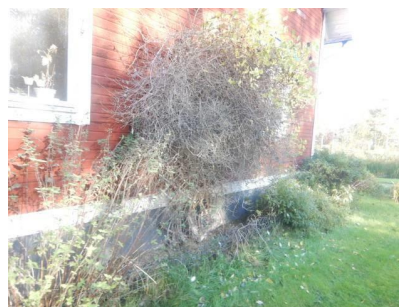
Sprickor finns i sockel.

Dessa bedöms inte ha lett till bakomliggande skador.

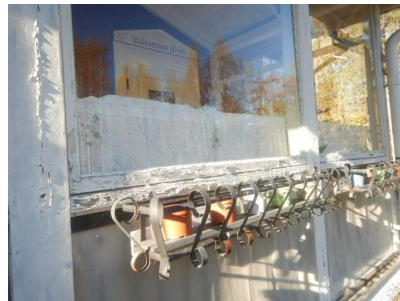
### Utvändigt / Farstukvist

Utvändigt underhållsbehov.  
Äldre virke på trapp som bör bytas.

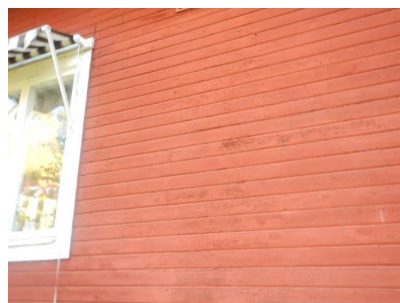
### Utvändigt / Fasad

Vanligt underhållsbehov, målning.

Skador kan finnas i panel som inte har upptäckts vid besiktning från mark.

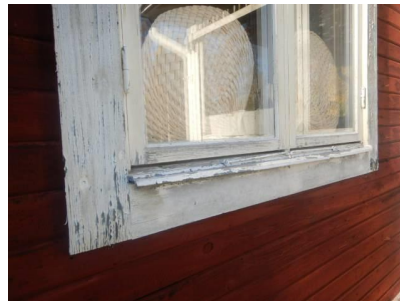
### Utvändigt / Fönster

Fönster är i behov av målning/underhåll.

Fönsterbågar och fönsterkarmar där målningsbehov finns riskerar att få fukt- och rötskador på grund av sämre vattenavvisande förmåga. För att öka livslängden på fönster rekommenderas målning och underhåll.

Kontrollera fönsterbleck och överbleck vid underhåll av fönster.

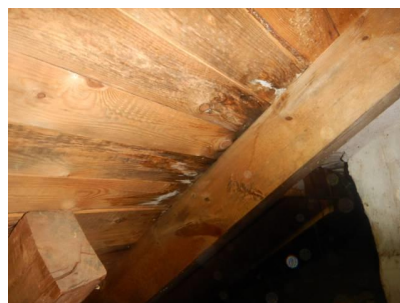
### Utvändigt / Vind

Underlagstaket har fuktfläckar och mindre påväxt noterades. Se Tak.

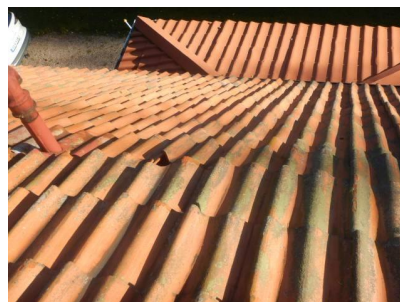
### Utvändigt / Tak

Läckage finns på tak.

Den upptäckta fuktskadan med förhöjda fuktvärden ett tecken på läckage.

Yttertaget är äldre och i behov av renovering. Taket är äldre och har passerat tiden för sin tekniska livslängd. Renovering av yttertaget rekommenderas. Kontakta en takentreprenör för en renovering. I samband med renoveringen bör omkringliggande konstruktioner kontrolleras för att upptäcka eventuella följskador.

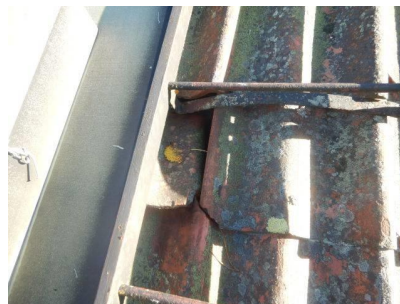
Många takpannor är skadade eller har åkt ur läge.

De skadade/spruckna takpannorna medför risk för fuktskador på underliggande konstruktioner.

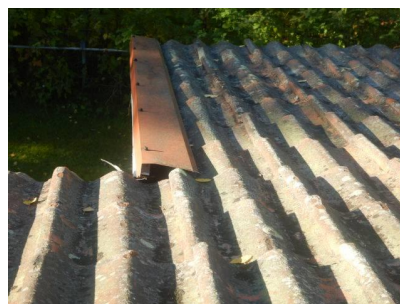
Plåtdetaljer är inte rätt monterade.

Viktigt att plåtbeslag blir rätt monterade vid renovering.

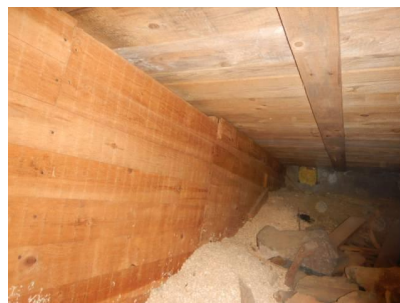
### Utvändigt / Krypgrund 1 från källare

Organiskt material finns i utrymmet.

När man har organiskt material i en fuktig miljö finns en ökad risk för mikrobiell tillväxt (angrepp av mikroorganismer). Detta kan i sin tur leda till att mikrobiell lukt sprids till boendemiljön.

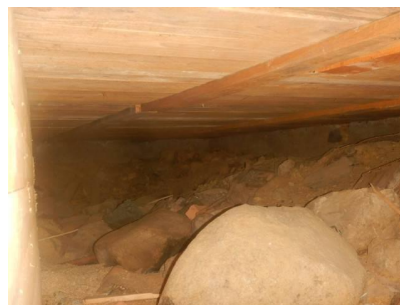
Vid kontroll av konstruktionen i krypgrund uppmättes fuktvärden under kritisk fuktnivå för mikrobiell tillväxt och normal lukt upplevdes.

Golvbjälklaget ovan den uteluftsventilerade krypgrunden riskerar att drabbas av fuktskador på grund av naturlig fuktpåverkan. Detta kan i sin tur leda till mikrobiella skador (angrepp av mikroorganismer) som kan leda till att mikrobiell lukt sprids till boendemiljön. Fuktkvoten uppmättes till 15 %.

Det finns risk för mikrobiell tillväxt om den relativa fuktigheten (RF) i den omgivande luften är över 75 %. I furuvirke motsvarar det en fuktkvot (FK) på 17 %.

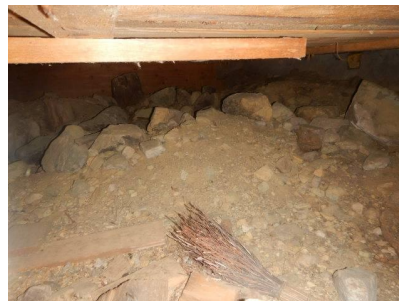
### Utvändigt / Krypgrund 2

Krypgrunden har ej besiktigats då lucka till utrymmet saknas.

På foto taget genom ventil i grundmur noterades organiskt material på marken.

Vi rekommenderar en kompletterande besiktning när en inspektionslucka installerats.

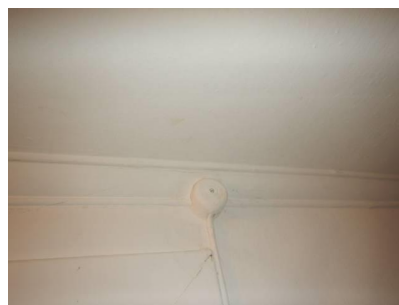
### Hela huset / Allmänt

Elanläggningen i huset är delvis äldre.

Äldre elanläggningar och elkablar är en säkerhetsrisk som kan orsaka både personskador och brand.

Kontakta en elektriker för kontroll och åtgärd.

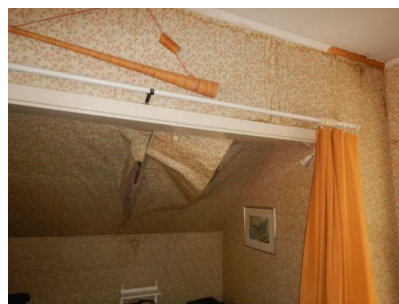
### Övre plan / Hall

Tak och väggar har fuktskador.

Den synliga fuktfläcken tyder på att vatten har runnit in på grund av otätheter. Förhöjda fuktvärden uppmättes på flertal platser på väggar och sneda taket.

Även i klädkammare och sovrum 2 noterades fuktfläckar på innertak/vägg men inga förhöjda fuktvärden uppmättes där vid besiktningen.

Vi rekommenderar en fördjupad undersökning för att bedöma orsak och omfattning.

Kontakta fackman inom byggnation/takläggare för kontroll av omfattning och åtgärdsförslag.

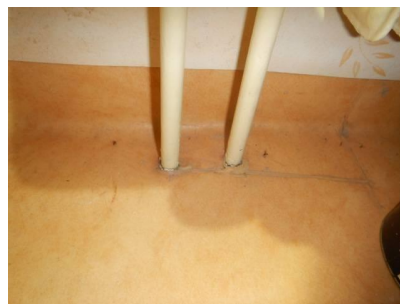
### Övre plan / Dusch/Toalett

Rör genomföring finns i golv.

Rör genomföringar i golv medför en ökad risk för att vatten tränger ner i omkringliggande konstruktioner och orsakar fuktskador. Vid uppbyggnaden av utrymmet var detta tillåtet och utförandet anses därför vara fackmässigt utfört. I dagens branschregler är detta inte längre tillåtet.

Matta otät vid rör genomföringar.

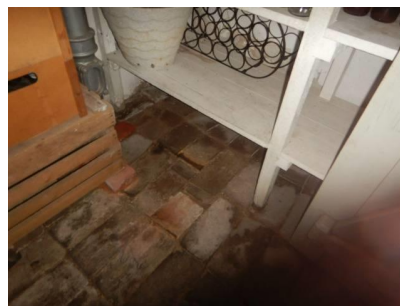
### Källarplan / Allmänt

Trädetaljer i kontakt med betonggolvet och källarvägg.

Trädetaljer (trösklar, innervägg, hyllor mm) kan via kapillärkraft bli fuktiga vilket kan leda till fuktskador. Vid misstanke om detta bör dessa delar bytas ut.

Fuktuppsug noterades, rekommenderar att ta bort trädetaljer från källaren.
