# Besiktningssprotokoll

Anticimex Försäkringsbesiktning i samarbete med Fastighetsbyrån

Fastighetsbeteckning: Slättö 1:23	
Fastighetsadress: Södra Finnö Bygget 4	
Postnummer: 615 93	Ort: Valdemarsvik

Besiktningdatum: 2025-10-09	Protokollnummer: 69286011
Temperatur: 9 °C	Väderlek: Halvklart
Tekniker: Olle Österman	
E-post: Olle.Osterman@anticimex.se	
Kontor: Norrköping	
Närvarande: Fastighetsägare

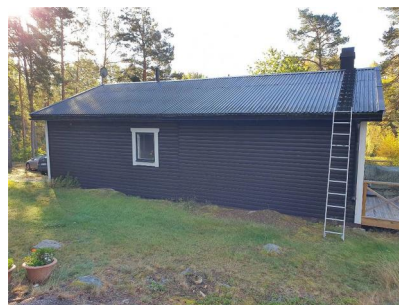
Marken lutar mot huset.

Detta innebär en ökad fuktbelastning mot grunden vilket i sin tur kan orsaka fuktskador i huset.

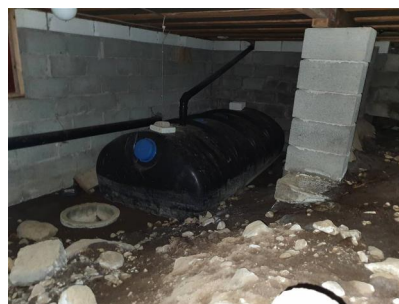
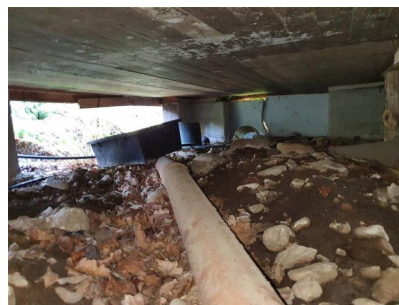
Vid kontroll av konstruktion uppmättes fuktvärden över kritisk fuktnivå.

Uteluftsventilerade krypgrunder med bjälklag av organiskt material har ofta fuktskador på grund av naturlig fuktpåverkan. Detta kan resultera i mikrobiella skador.

Fuktkvoten i blindbotten uppmättes till 24 %.

Risk för mikrobiell tillväxt föreligger om fuktkvoten överstiger 17 %.

- Markplast finns ej och markytan noteras fuktig.
- Organiskt material finns på markytan, mindre omfattning.
- Avloppstank finns i utrymmet, okänt vid besiktningen om den fortfarande är i bruk.

För att undvika detta så måste grundens klimat bli torrare. Läs Anticimex faktablad om uteluftsventilerade krypgrunder för tips och råd.

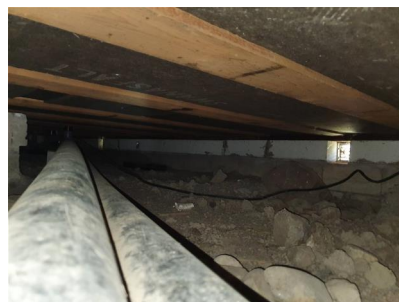
Krypgrunden under del av hall och dusch/Wc har ej besiktigats i sin helhet då lucka till utrymmet saknas.

Bild tagen från öppning till utrymmet.

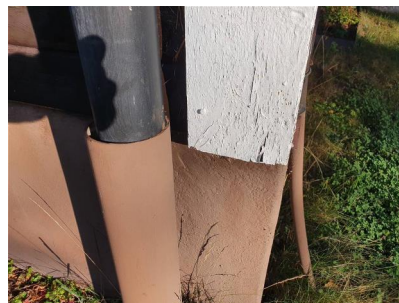
Fasadbeklädnaden har mindre rötskador lokalt.

Dessa bedöms dock inte ha lett till bakomliggande skador.

För att undvika följskador kan rötskadad träpanel bytas ut.

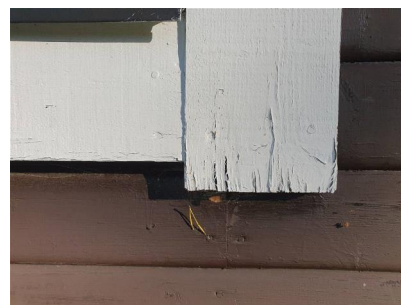
Fönster är i behov av målning/underhåll.

Fönsterbågar och fönsterkarmar där målningsbehov finns riskerar att få fukt- och rötskador på grund av sämre vattenavvisande förmåga.

Fönsterfoder noteras fuktpåverkat lokalt.

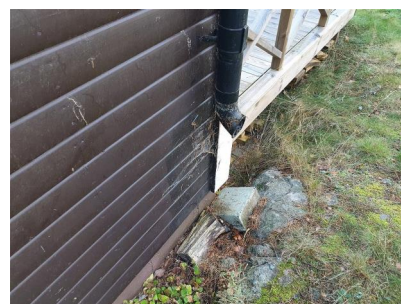
Stuprör avslutas nära husliv.

Stuprör som avslutas intill husliv (ovan mark) kan medföra en ökad fuktbelastning på grundmur/sockel med fuktrelaterade skador som följd.

Rekommederar fortsättningsvis att vatten samlas upp i tunnor och att montera regnvattenspridare tex. när man höstar in.

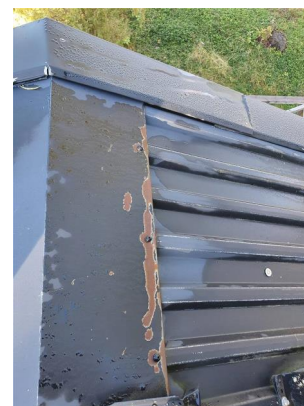
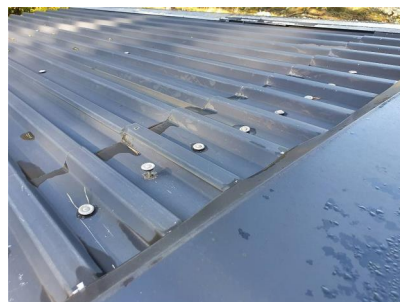
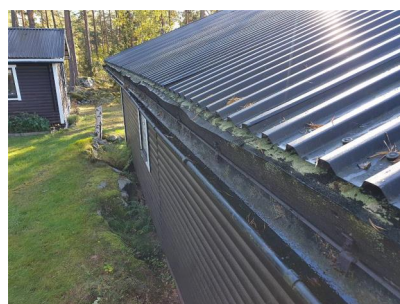
Yttertaket är äldre.

Takplåt och underlagspapp har enligt vår bedömning en begränsad livslängd. Eftersom husets taktäckning är äldre har det ett minskat motstånd mot vatteninträning. Detta i sin tur kan leda till fuktskador på träläkt och vidare ner i underliggande konstruktioner.

- En del spikar har krupit upp.
- Takfotsplåt finns ej,
- Mindre rostbildning.

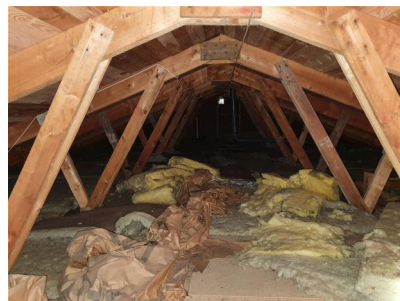
Vid kontroll av vinden uppmättes fuktvärden under kritisk fuktnivå för mikrobiell tillväxt.

Fuktkvoten i underlagstak uppmättes till 11 %.

Risk för mikrobiell tillväxt föreligger om fuktkvoten överstiger 17 %.

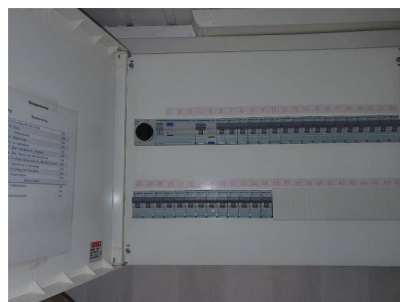
El-centralen har jordfelsbrytare.

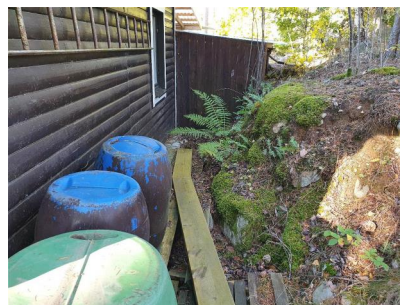
Marken lutar mot huset.

Detta innebär en ökad fuktbelastning mot grunden vilket i sin tur kan orsaka fuktskador i huset.

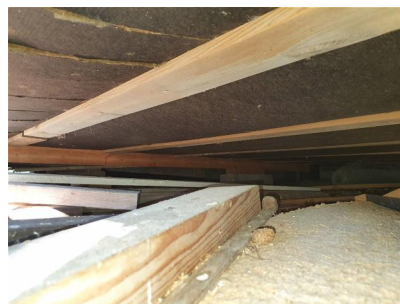
Vid kontroll av konstruktionen i plintgrunden uppmättes fuktvärden under kritisk fuktnivå för mikrobiell tillväxt.

Golvbjälklaget ovan den uteluftsventilerade plintgrunden riskerar att drabbas av fuktskador på grund av naturlig fuktpåverkan. Detta kan i sin tur leda till mikrobiella skador (angrepp av mikroorganismer) som kan leda till att mikrobiell lukt sprids till boendemiljön.

Fuktkvoten uppmättes till 15 %.

Risk för mikrobiell påväxt föreligger om fuktkvoten överstiger 17 %.

Grunden har ej besiktats i sin helhet pga lågt utrymme.

- Markplast finns ej.
- Virke finns på markytan.

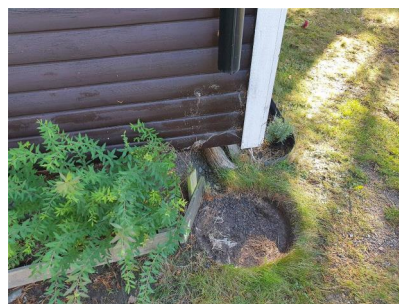
Stuprör avslutas nära husliv.

Stuprör som avslutas intill husliv (ovan mark) kan medföra en ökad fuktbelastning på grundmur/sockel med fuktrelaterade skador som följd.

Rekommederar fortsättningsvis att vatten samlas upp i tunnor och att montera regnvattenspridare tex. när man höstar in.

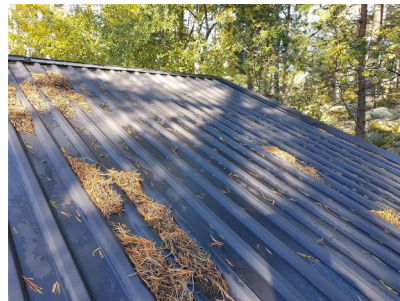
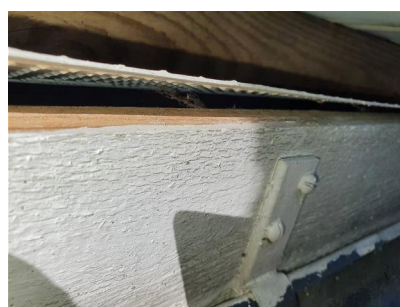
Yttertaket är äldre.

Takplåt har enligt vår bedömning en begränsad livslängd. Eftersom husets taktäckning är äldre har det ett minskat motstånd mot vatteninträngning. Detta i sin tur kan leda till fuktskador på träläkt och vidare ner i underliggande konstruktioner.

- Takfotsplåt finns ej.
- Rekommenderar att barr tas bort för bättre avrinning.

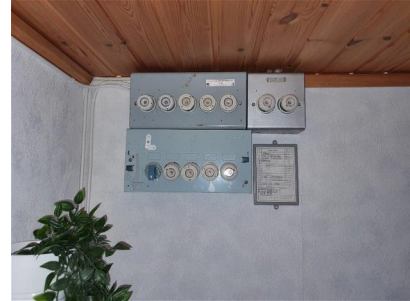
Jordfelsbrytare finns ej.

Det finns inget krav att hus byggda före år 2000 ska ha jordfelsbrytare. Jordfelsbrytaren minskar dock risken för personskador och brand orsakade av elanläggningen.

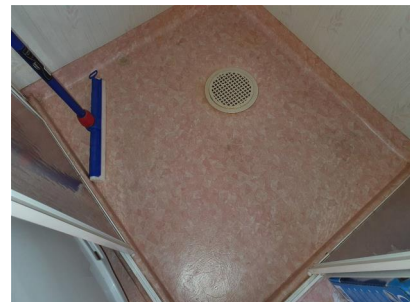
Våtutrymmet har äldre yt-/tätskikt.

Eftersom funktionen, som innebär att ytskiktet/tätskiktet ska vara vattentätt, kan vara nedsatt finns en ökad risk att vatten tränger igenom ytskiktet/tätskiktet med vattenskador i omkringliggande konstruktioner som följd.

- Bristfällig/Bakfall mot golvbrunnen.
- Mattsläpp vid tröskel.
