**Fastighetsuppgifter**

Bredgård 1:48

Fällhagsvägen 20A

| 1½plans villa med källare | 1922 |

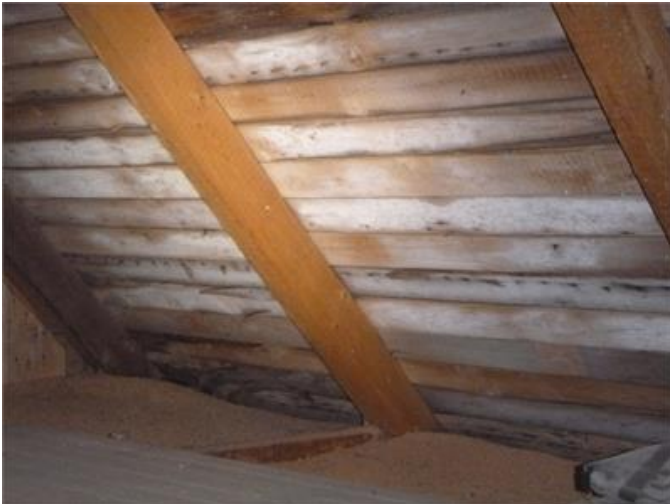
C Den upptäckta mikrobiella påväxten på yttertakets insida indikerar att vinden tillförs fukt inifrån bostaden. För att komma tillrätta med detta måste fukttillförseln inifrån bostaden minskas. Detta kan göras genom att ventilationen i bostaden förbättras samt att eventuella otätheter i vindsbjälklaget (tak/väggvinklar, taklucka mm.) tätas.

Mikrobiell påväxt på insida yttertak

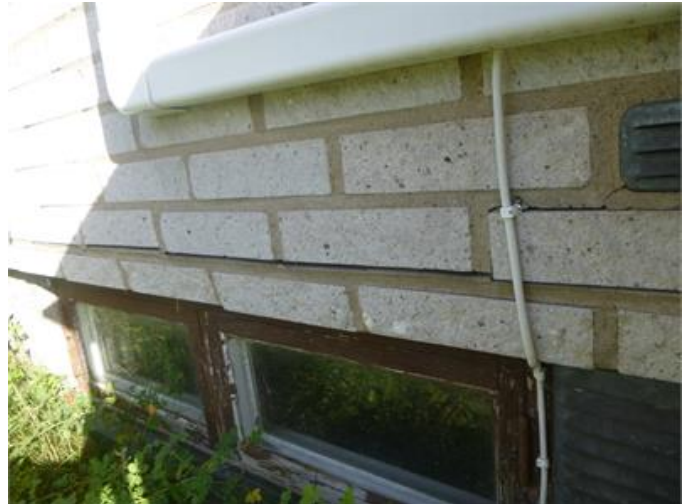
| Besiktningresultat | | | | | |
|---|---|---|---|---|---|
| Fasad sten | | X | | | Rörelsesprickor förekommer samt nedhängda fogar/stenar ovan fönster och nedan balkong<br>Utrymmet mellan balkong och fasaden lämnas något stor luftspalt |

Nedhängda stenar ovan källarfönster mot framsidan

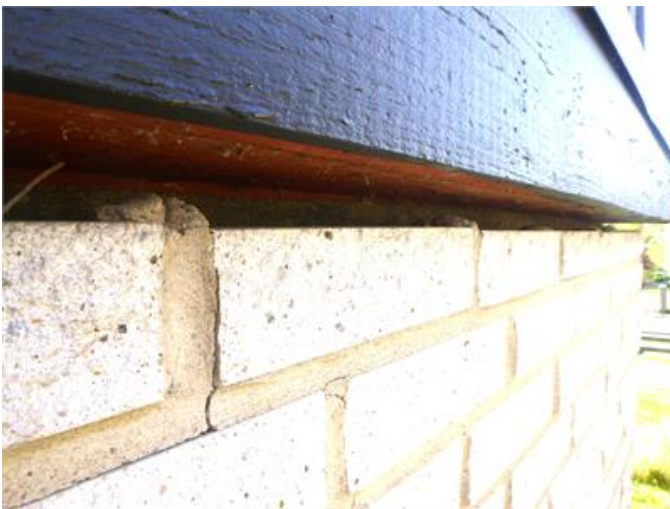
| Besiktningresultat | | | | | |
|---|---|---|---|---|---|
| Balkong | | | X | | Äldre plåtning med lågt fall, tätskikt ej besiktat pga trall<br>Balkonggolvet utgör tak för underliggande konstruktioner och det är därför viktigt att säkerställa att tätskiktet fungerar tillfredsställande så att fuktskador inte uppstår |

Bristfälligt väderskyddat mellan fasad och balkongen

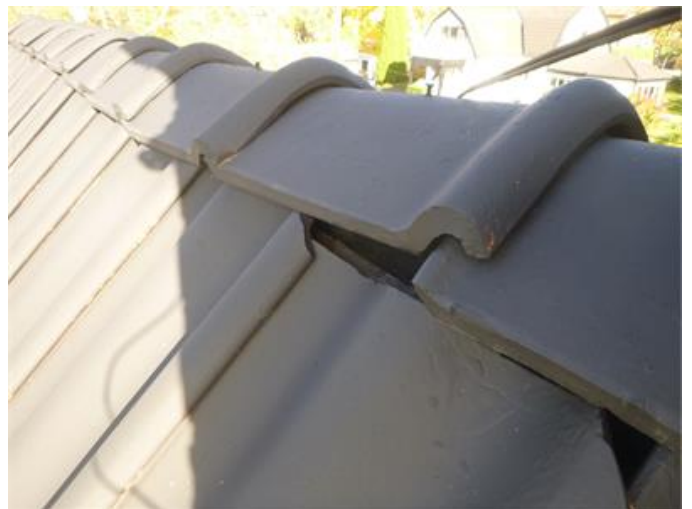
| Besiktningresultat | | | | | |
|---|---|---|---|---|---|
| Tak | | | X | | Äldre taktäckning med enstaka trasig panna<br>Eftersatt underhåll på vindskivor vid takkupa<br>Mjukfog saknas mellan skorsten och plåtning<br>Nockpannor delvis ur läge<br>Se riskanalys D |

Nockpannor delvis i behov av justering

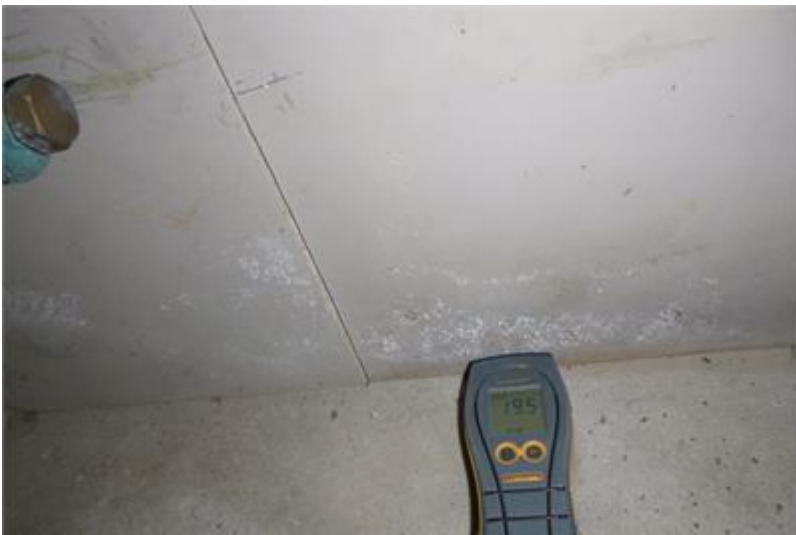
Vissa fuktindikationer finns generellt i hela källarens betongplatta samt främst i nederkant ytterväggar. Detta får man beteckna som "normalt" i en fastighet med den tidens byggnorm. Organiskt material mot betongytor har förhöjda fuktvärden. I innertaket förekommer det mikrobiella missfärgningar med förhöjda fuktvärden kring 16-17%.

Det kritiska gränsvärdet för mikrobiell tillväxt brukar anges till ca 15-17% fuktkvot (FK).

Källarens uppvärmningssystem skulle behöva kompletteras och organiska material mot betongytor bytas ut mot fukttåligare vidare se riskanalys A
