# Besiktningsprotokoll

Anticimex Försäkringsbesiktning i samarbete med Fastighetsbyrån

| Fastighetsadress:<br>Sandbäcksgatan 3 | |

| Besiktningsdatum:<br>2025-10-10 | Protokollnummer:<br>69311449 |

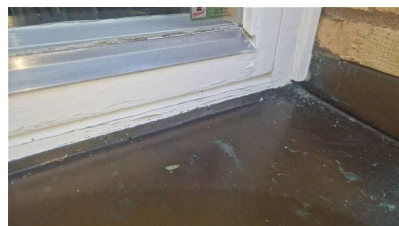
Torrspäckor finns på enstaka fönster.

Dessa bedöms inte ha lett till bakomliggande skador.

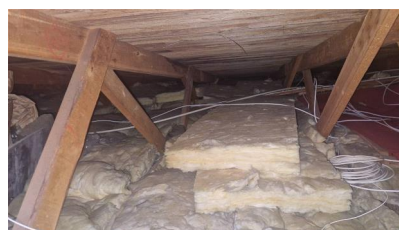
Inget att notera.

Besiktigat i begränsad omfattning pga höjd.

Fuktkvoten uppmättes till 9% i takstolar och underlagstak.

Risken för mikrobiell tillväxt föreligger om fuktkvoten överstiger 17%.

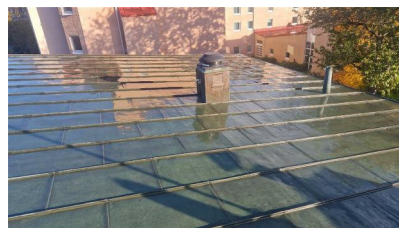
Inget att notera.

Besiktigat från tak.

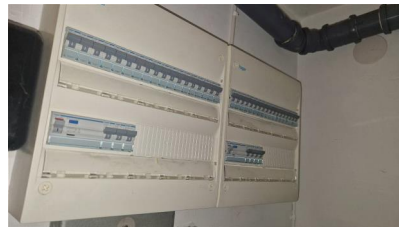
El-centralen har jordfelsbrytare.

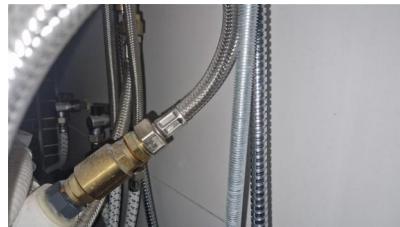
Rör genomföring finns i vägg bakom badkar.

Rör genomföringar i väggen medför en ökad risk för att vatten tränger in i omkringliggande konstruktioner och orsakar fuktskador.

Aktuell vägg är av betong vilket drastiskt minskar risken för följdskador om vatteninträgnad skulle ske vid rören.  
Det rekommenderas dock att man undviker att vattenbegjuta rören.
