Fastighetsbeteckning
Uddared 1:483
Adress
Oscarshöjds villaväg 2
448 36 Floda

**Besiktningssuppgifter**

Uppdragsnummer	O29562
Besiktningdatum	2025-10-13
Besiktningföretag	OBM Besiktning Väst AB
Besiktningförrättare	Markus Grunditz
Närvarande	Säljare
Giltig till och med	2026-10-13

Byggnadsbeskrivning Friliggande i 2- plan.	Byggnadsår 2005
Till eller ombyggnad Inga kända åtgärder.	Övrigt Huset var möblerat. Fristående/vidbyggda byggnader besiktigas ej.

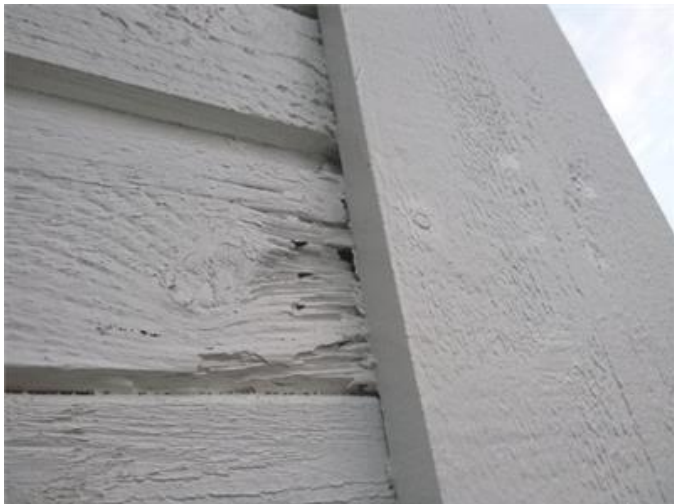
Om det förekommer rötskador i fasaden finns det en risk att vatten kan tränga in och orsaka skador som kan påverka byggnaden negativt.

Bilden visar rötskada i fasaden.

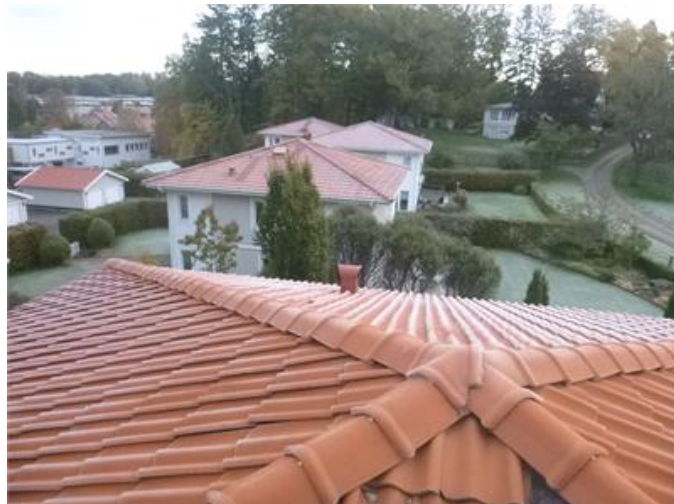
Tak		X			Frostsprängningar noterades i vissa pannor. Vissa pannor är i behov av justering. Taklutningen är för svag för aktuell taktäckning. Se kommentar/riskanalys. Bild 2 (Ett garantibevis ifrån aktuell entreprenör finns gällande taklutningen som sträcker sig till år 2030). (Taket är besiktigt ifrån takluckan p.g.a. byggnadens höga höjd/halt underlag på taket).
Invändigt					
Allmänt		X			Missfärgningar noterades runt/vid vissa väggventiler (torra vid besiktningsstillfället). Det rekommenderas att detta hålls under uppsikt, skulle de öka i omfattning bör kontakt tas med en fackman för vidare kontroll/åtgärd. Golvvärmecentralerna är ej fuktsäkrade, skador i omkringliggande konstruktioner kan uppstå vid ett läckage.
Entréplan					
Allmänt	X				Byggnaden är uppförd på en betongplatta, se vidare bilaga kontroll av konstruktion.
Entré		X			Bomljud/klinkersläpp förekommer i golvet.
Kontor	X				Inget att notera.

Om taket har för svag lutning för aktuell taktäckning kan livslängden på materialet förkortas, vilket kan påverka taktäckningen/byggnaden negativt. Även garantier från aktuell leverantör/tillverkare kan utebli.

Bilden visar vy av tak.

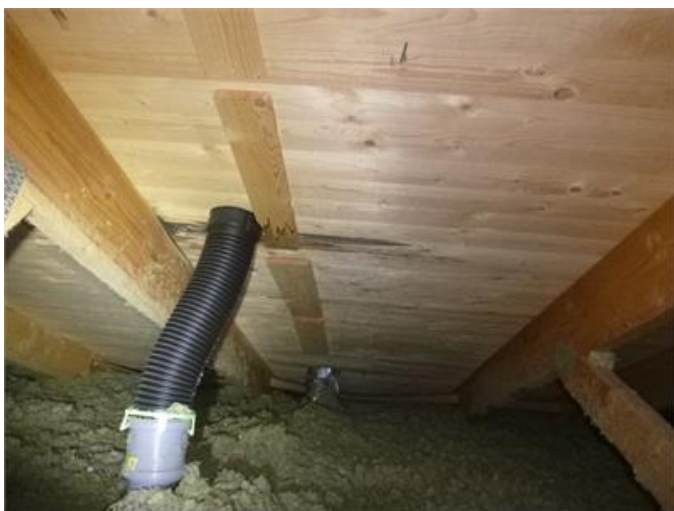
Missfärgning noterades i taket, detta kan vara en indikation på inläckage. Det rekommenderas att detta hålls under uppsikt, skulle den öka i omfattning bör kontakt tas med en fackman för vidare kontroll/åtgärd.

Bilden visar exempel på missfärgning i yttertaket.
