# Besiktningsprotokoll

Anticimex Försäkringsbesiktning i samarbete med Fastighetsbyrån

| Fastighetsadress:<br>Skeda Björkhamra 1 | |

| Besiktningsdatum:<br>2025-10-13 | Protokollnummer:<br>69315868 |

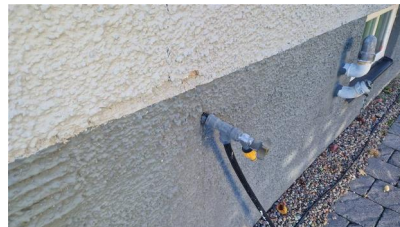
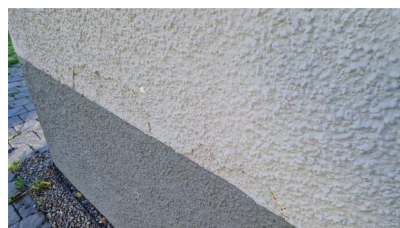
Vattenutkastaren på gavel är inte frostsäker.

När vattenutkastaren inte är frostsäker ökar risken för att den ska frysa sönder och orsaka vattenskada.

På denna gavel finns också putssläpp på fasaden ovanför sockel över vattenutkastare och mot hörnet till vänster.

Byt till självdränerande vattenutkastare vilket innebär att den är frostsäker.

Jag rekommenderar att kontakta murare för kontroll och åtgärd.

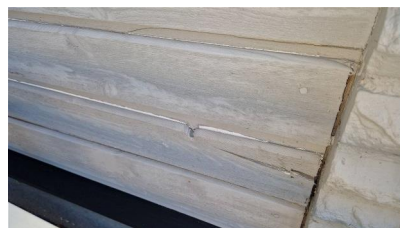
Träfasad in mot vardagsrum under fönster på tillbyggnad är i behov av målning/underhåll. En bräda har också spruckit i änden.

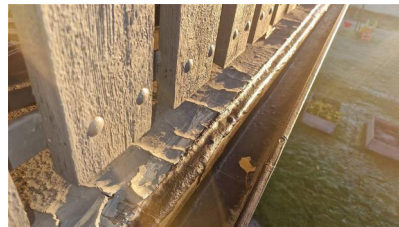
Takpappen har sprickor vid kanten under staket.

Sprickor på takpappen innebär att fuktskyddet har nedsatt funktion, vilket kan leda till fuktskador i underliggande konstruktioner.

Vi rekommenderar att du kontaktar en takläggare för kontroll och åtgärd.

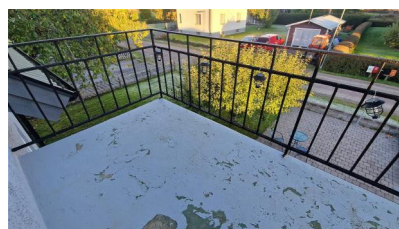
Räcket på balkongen har en höjd om cirka 81 cm.

Enligt Boverkets byggregler (BBR) bör räcken vid balkonger, altaner och liknande som är placerade mer än 3 meter över mark ha en höjd på minst 110 cm för att uppfylla säkerhetskraven.

Det aktuella räcket uppfyller därmed inte dagens rekommenderade höjdkrav.

Färgsläpp noteras på balkonggolv och veranda framför entré.

Jag rekommenderar att en justering eller åtgärd övervägs för att minska risken för fallolycka.

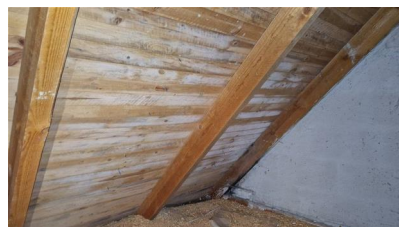
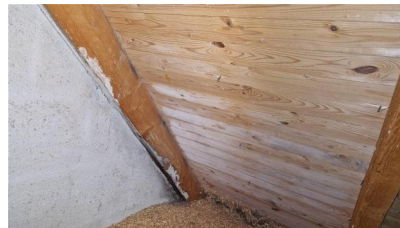
Mindre mängd påväxt noteras i underlagstaket mot framsidan. Samt längst in förbi murstocken där även bjälken är missfärgad.

Inga förhöjda fuktvärden kan uppmätas vid besiktning.

Vid kontroll av vinden uppmättes fuktvärden under kritisk fuktnivå för mikrobiell tillväxt.

Fuktkvoten i underlagstak/takbjälkar uppmättes till 9 %.

Risk för mikrobiell påväxt föreligger om fuktkvoten överstiger 17%.

Då det endast är i mindre omfattning rekommenderas att detta hålls under uppsikt. Konturerna kan med fördel ritas in med tusch.

En hygrometer kan även monteras på vinden för att lättare följa fuktighet och temperatur över tid.

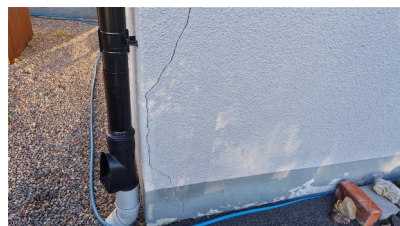
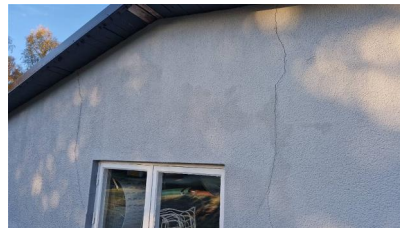
Lagad/tätad sättningsspricka finns på gaveln mitt på garaget samt ytterligare en till höger om fönstret som rekommenderas att tätas.

I hörnet finns en större spricka, vilket medför risk att fukt tränger in i sockeln och orsakar frostsador.

Det rekommenderas att en murare kontaktas för kontroll och åtgärd av samtliga sprickor i sockel och fasad.

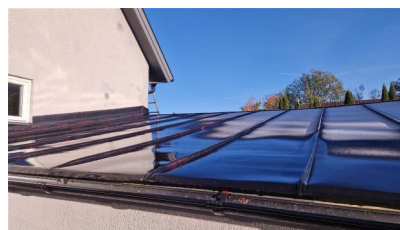
Äldre plåttak på grage har målats svart. Bedöms vara i bra skick.

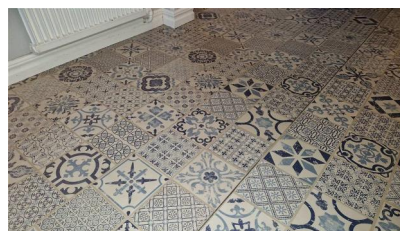
Mindre resningar finns i skarvar på golv. Ingen förhöjd indikation av fukt vid besiktningstillfället.

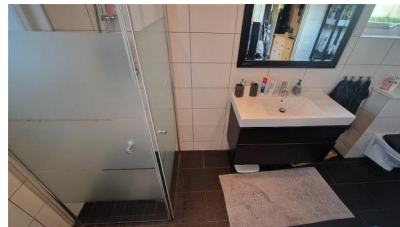
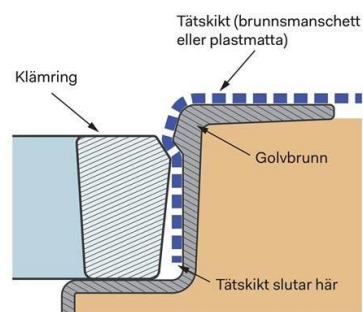
Tätskiktet är felmonterat i golvbrunnarna vid dusch och badkar. Brunnsmanschetterna sticker ut under klämringarna, vilket visar att monteringen inte utförts enligt gällande monteringsanvisning.

När manschetten sticker ut under klämringar finns en något ökad risk att dessa med tiden kan släppa. Vatten kan tränga ner i omkringliggande konstruktioner med fukterelaterade skador som följd.

Andra bilden visar en korrekt monterad klämring.

Normala fuktvärden indikerades mot klinker/kakel.

I duschrummet på entréplan noterades att brunnsmanschetten sticker ut under klämringen. Detta är en vanlig notering som innebär att monteringsanvisningen inte följts vid montering. En mattläggare kan vid behov lyfta klämringen och skära till manschetten korrekt. Då duschrummet är från 2010 rekommenderas i första hand att man kontrollerar att klämringarna sitter fast även fortsättningsvis.

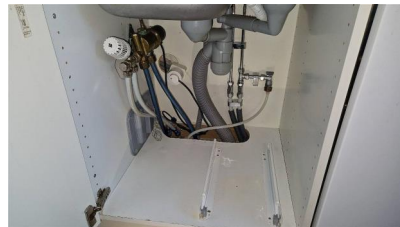
Fuktskydd saknas i diskbänkskåp.

Utan fuktskydd är det svårt att upptäcka läckage från rörledningar. Vatten kan då tränga in i omkringliggande konstruktioner och orsaka fuktskador.

- Shuntgrupp till golvvärmen är placerad i skåpet. Korrosion/oxidation noteras på kopplingar. Rekommenderas att hållas under uppsikt och vid behov konsultera rörmokare.
- Avstängning till diskmaskinens vatten finns ej ovan bänk. Vattnet stängs av med ballofix i diskbänkskåpet.
- Avloppsslangen till diskmaskinen är inte förankrad enligt monteringsanvisning.
- Fönsterbräda fuktpåverkad vid diskho. Ingen förhöjd indikation av fukt vid besiktningstillfället.

För att upptäcka eventuella läckage, installera ett fuktskydd.

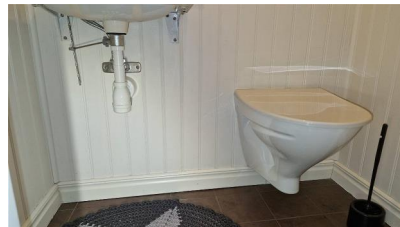
Inbyggd spolcistern till toalett saknar skvallerrör.

Möjligt att tanken är att vatten ska rinna fram under golvlist ifall ett läckage skulle ske. En inspektionslucka kan med fördel monteras här.

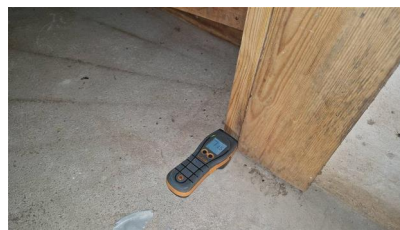
Vid fuktkontroll i nedkant av källartrappa uppmättes en fuktkvot under gränsvärdet.

Fuktkvoten uppmättes till 12%.

Risk för mikrobiell påväxt föreligger om fuktkvoten överstiger 17%.
