# Besiktningsprotokoll

Kompletterande besiktning  
Anticimex Försäkringsbesiktning i samarbete med Fastighetsbyrån

| Fastighetsbeteckning:<br>Tandkronan 18 | |

| Besiktningsdatum:<br>2025-10-13 | Protokollnummer:<br>69319955 |

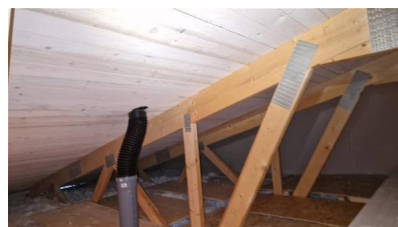
Ventilationsteknik AB har kontrollerat husets FTX-system och konstaterat att luftflödena tidigare varit felaktigt inställda. Systemet har därefter justerats till korrekta värden.

Påväxten på den större delen av vinden har sanerats. I de mindre vindarna, med separat tillträde från sovrummen, har någon sanering inte utförts. Detta bedöms inte vara något problem, då befintlig påväxt torkar ut och dör när klimatet stabiliseras.

Det är dock viktigt att följa upp vinden över tid för att säkerställa att problemet inte återkommer. Förslagsvis monteras en hygrometer så att temperatur och relativ fuktighet kan följas under vinterhalvåret.
