Utlåtande över ÖVERLÅTELSEBESIKTNING

Högsby Mellby 4:155
Norra Storgatan 43, 579 40 Berga

ÖVERLÅTELSEBESIKTNING FÖR SÄLJARE

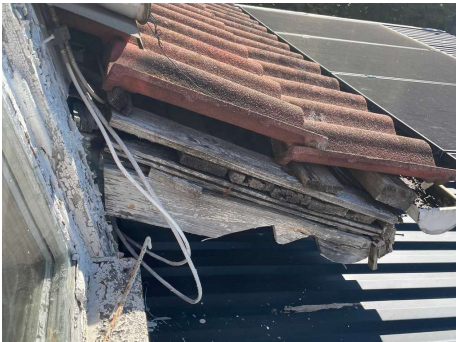
Sockel/mark:	Angränsande växtlighet medför en ökad fuktbelastning av husgrund och fasader.
Grund: Krypgrund:	Byggnaden är delvis uppförd ovan en äldre kryp-/torpargrund. Vid kontroll noterades att delar av bjälklaget bristfälligt har kompletterats med isolering. Kryp-/torpargrunder är kända riskkonstruktioner ur fuktsynpunkt. Se riskanalys.
Fasad:	Tenderande målnings-/underhållsbehov föreligger.
Fönster/dörrar:	Renovering och målningsbehov föreligger på samtliga partier. Bl.a noterades trasiga glas, behov av justering samt saknar flertal partier dörrhandtag.
Yttertak:	Betongpannor på underlag av sticke-spån, det noterades ett flertal otätheter samt pannor ur läge. Se riskanalys.

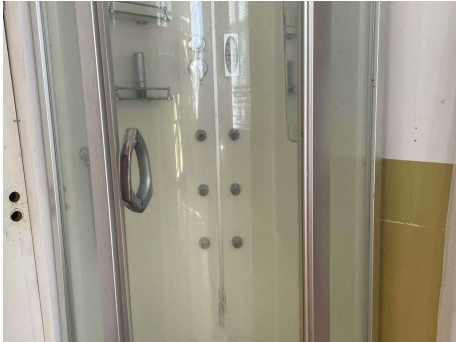
Allmänt:	Det finns ett genomgående/generellt renoveringsbehov i byggnaden.
Källarplan: Allmänt:	Byggnaden är delvis uppförd ovan en källare med äldre dränering. Se riskanalys. Belamrade ytor förekommer generellt i källaren vilket medför en begränsad kontroll.
Entréplan: Hall:	--
Sovrum 1:	Duschkabin monterad i utrymme där tätskikt/golvbrunn saknas, vilket medför en ökad risk för skada vid ev. läckage. Bör demonteras.

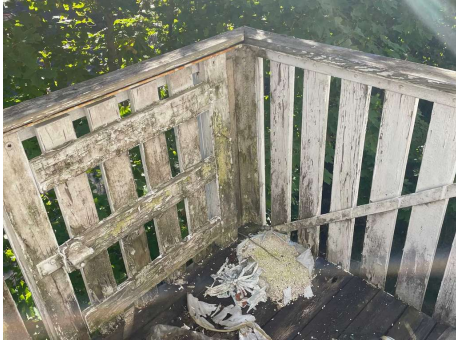
Hall:	--
Sovrum:	-- --
Kattvindar förråd:	Kontroll har skett från dörr/lucka, inga förhöjda fuktvärden uppmättes vid kontroll.
Sovrum med balkong:	--
Balkong:	Konstruktionen har ett renoveringsbehov. Vid besiktningsstillfället var balkongen belamrad samt var dörren svår öppnad, varpå kontroll utgår.

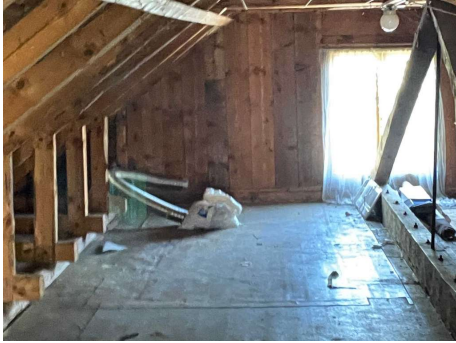
Wc/dusch:	Våtrummet har äldre yt-/tätskikt som har förbrukat sin tekniska livslängd. Utrymmet bör renoveras för minskad läckagerisk. Takfönster går ej att stänga, bör åtgärdas omgående. Belamrad yta, vilket medför en begränsad kontroll.
Allrum:	--
Vind: Vind/ parallelltak:	Byggnaden har en inklädd takkonstruktion. Se Riskanalys. I del av byggnaden finns en inspektionsbar vind där noterades uttorkade fuktspår samt spår av träskadeinsekter vilket bör undersökas vidare.

Vid besiktningstillfället noterades misstänkt spår av träskadeinsekter (husbock) vilket bör kontrolleras vidare varpå det rekommenderas att ta kontakt med aktuellt försäkringsbolag.
