**Fastighetsuppgifter**

Staren 11

Ringsbergsgatan 18

| Uppdragsnummer | G33770 |

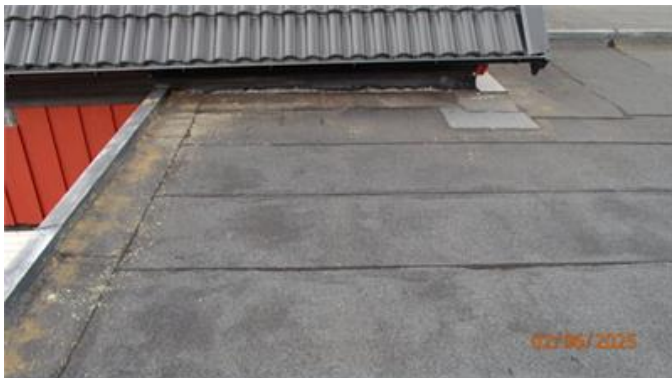
| Besiktningsresultat | | | | | |
|---|---|---|---|---|---|
| Garaget | | | X | | Takpappens tekniska livslängd anses vara passerad och det rekommenderas att fackman avgör åtgärdsbehov. |

Äldre papp på garage taket

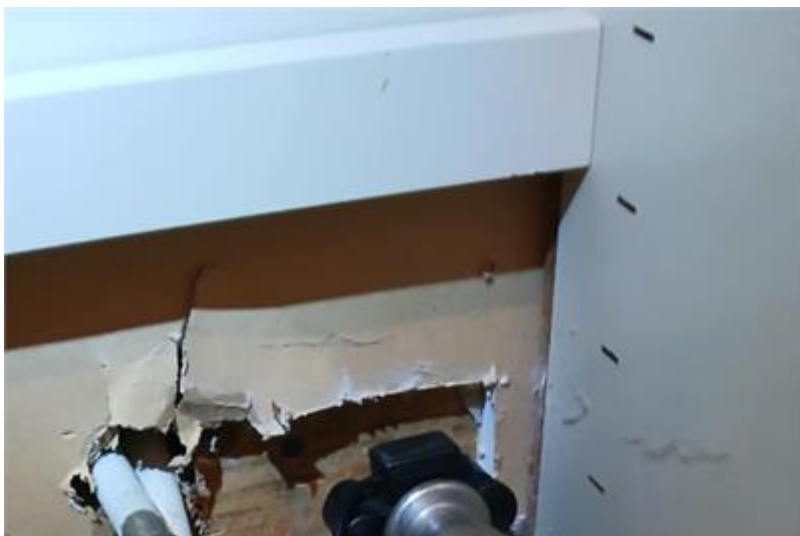
Kontroll av konstruktion utfördes vid kompletterande besiktning d 2025-10-13.  
Hålltagning i yttervägg utifrån förrådsutrymmet.  
Fuktkvoten mättes till 8-10%  
Det kritiska gränsvärdet för mikrobiell tillväxt brukar anges till ca 15-17% fuktkvot (FK).
