# Besiktningsprotokoll

Anticimex Försäkringsbesiktning i samarbete med Fastighetsbyrån

| Fastighetsadress:<br>Borgars väg 20 | |

| Besiktningsdatum:<br>2025-10-13 | Protokollnummer:<br>69299959 |

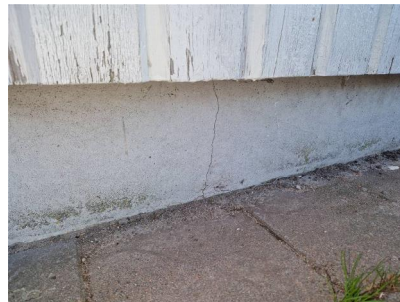
Enstaka mindre spricka finns i sockeln.

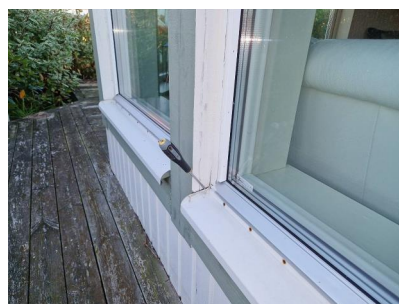
Vissa fönsterbleck är otäta vid infästningar.

Eftersom fönsterblecken är otäta finns risk att vatten rinner in i väggen vilket i sin tur kan leda till fuktskador i väggkonstruktionen.

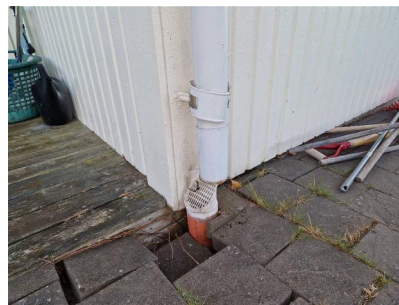
Stupröret åt sydväst är bristfälligt anslutet till markledning. Flertalet lövsilar är trasiga.

Stuprör som avslutas intill huset (ovan mark) kan medföra en ökad fuktbelastning på grundmur/sockel som i sin tur kan leda till fuktrelaterade skador.

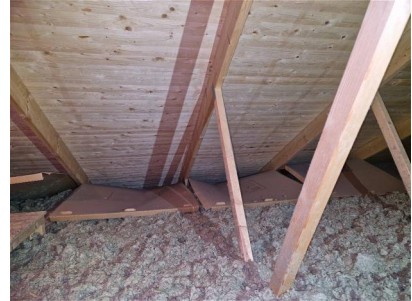
Skivor till takfotsventilationen har rasat ner.

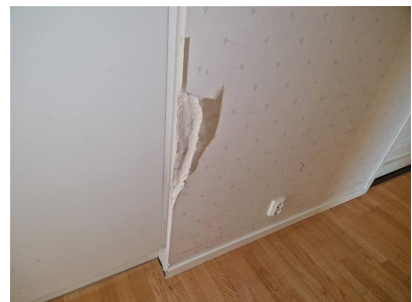
Lokal skada finns på innerväggen mot sovrum 3.

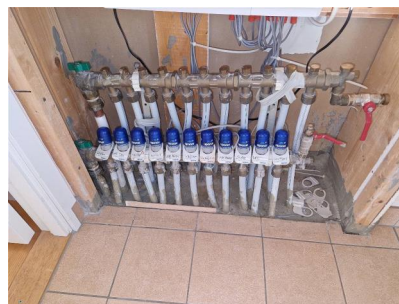
Bitvis förekommer fogsläpp från klinkergolvet.

Rör genomföringar finns i golvet.

Rör genomföringar i golvet medför en ökad risk för att vatten tränger ner i omkringliggande konstruktioner och orsakar fuktskador. Vid uppbyggnaden av utrymmet var detta tillåtet och utförandet anses därför vara fackmässigt utfört. I dagens branschregler är detta inte längre tillåtet.

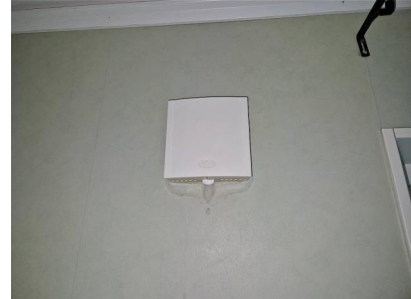
På väggen intill tilluftsventilen noteras en missfärgning. Vid fuktindikering mot missfärgningen påvisas förhöjda fuktindikationer.

Det rekommenderas att kontakt tas med fackman för kontroll av orsak och omfattning samt för bedömning av lämpliga åtgärder.

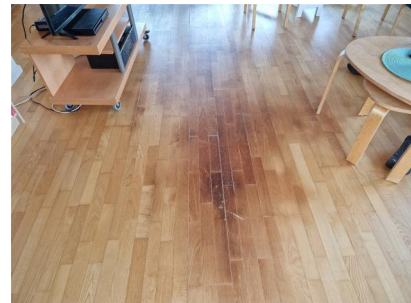
Ytliga missfärgningar finns på parkettgolvet.

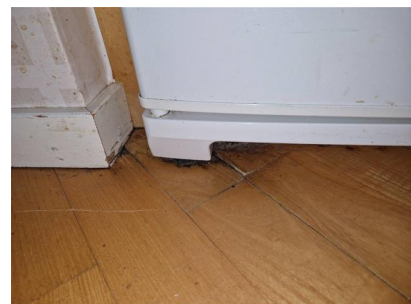
Lokalt under kylskåpet är golvet något fuktskadat. Fuktindikering utfördes mot skadan utan anmärkning.

Fuktskydd saknas under kyl/frys.
