**Fastighetsuppgifter**

Över Söderby 2:9

Huldas väg 4

| Besiktningsföretag | OBM Byggnadsmiljö AB |

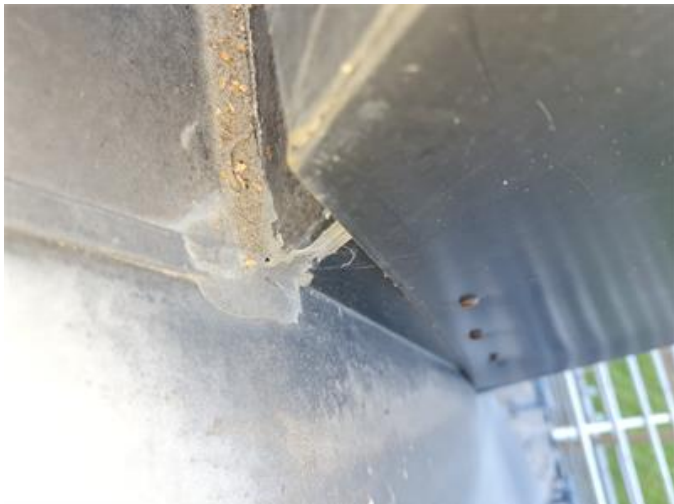
| Besiktningsresultat | | | | | |
|---|---|---|---|---|---|
| | | | X | | - Takpapp skadad i solexponerat läge ovan hängrännor där takfotsplåt även saknas. Åtgärdsbehov föreligger.<br>- Hål noterades i fog på skorstenskrage. Se bild. |

Hål noterades i fog på skorstenkrage.

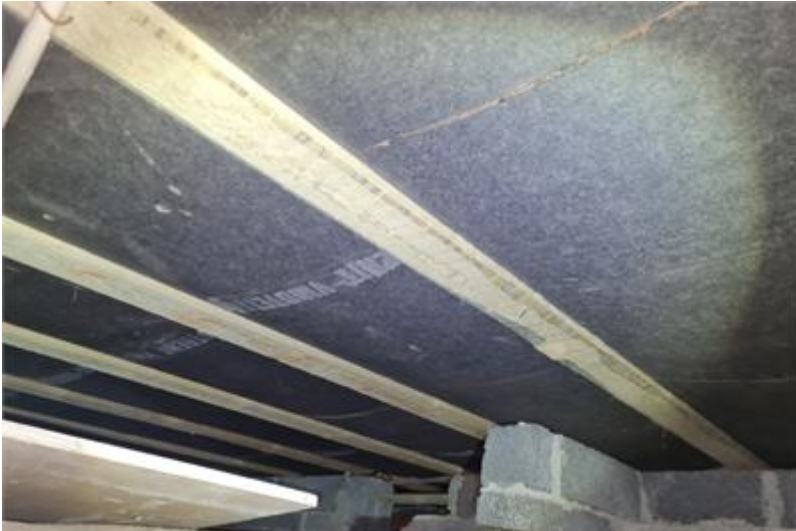
| Byggnadsdel | Krypgrund 1 & 2 |

Vid fuktkvotsmätningar av trämaterial på blindbotten uppmättes värden på ca 16 % +/- 1 % (FK). Det kritiska gränsvärdet för mikrobiell tillväxt brukar anges till ca 15-17% fuktkvot (FK).

Rekommenderas att kontrollera krypgrunden årligen samt gärna övervaka luftfuktigheten regelbundet för att fastställa om åtgärdsbehov föreligger.
