**Fastighetsuppgifter**

Fastighetsbeteckning  
Härads Kyrkby 6:26  
Adress  
Åsvägen 21  
64571 Strängnäs

**Besiktningsuppgifter**

| Uppdragsnummer | A34595 |

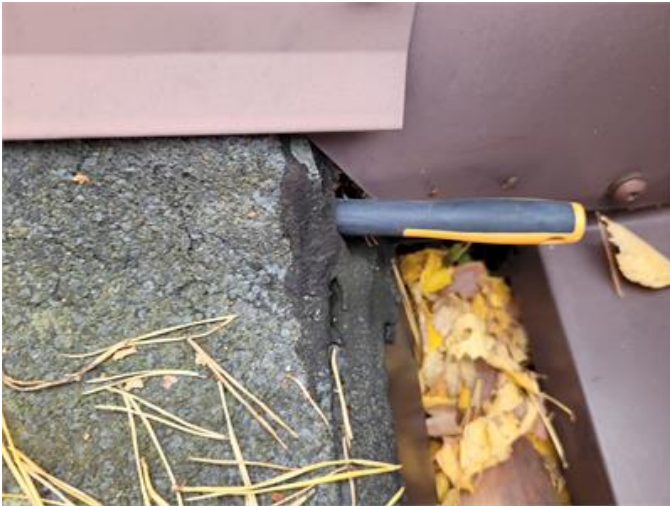
| Besiktningsresultat | | | | | |
|---|---|---|---|---|---|
| Garage | | | X | | <ul style="list-style-type: none"> <li>- Sprickor förekommer,</li> <li>- Taksarg har ett renoveringsbehov.</li> <li>- Otätheter på takpapp noterades. Se bild.</li> </ul> |

Otätthet på tak.
