# Besiktningsprotokoll

Anticimex Försäkringsbesiktning i samarbete med Fastighetsbyrån

| Fastighetsadress:<br>Fågelsångsvägen 12 | |

| Besiktningsdatum:<br>2025-10-09 | Protokollnummer:<br>69308596 |

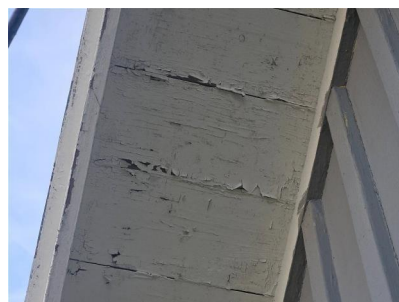
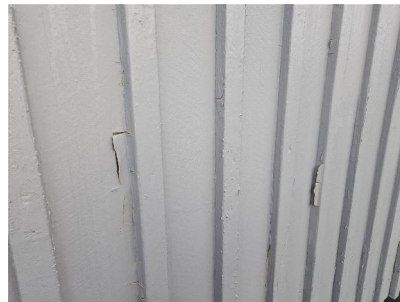
Torksprickor har noterats på fasadpanelen samt på underspikningen.

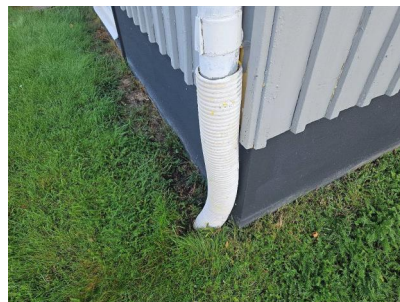
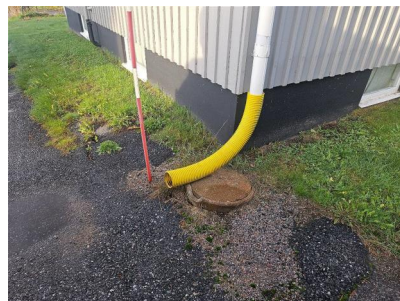
Stuprör avslutas nära husliv.

Stuprör som avslutas intill husliv (ovan mark) kan medföra en ökad fuktbelastning på grundmur/sockel med fuktrelaterade skador som följd.

Lövsilar finns inte.

När det saknas lövsilar så finns det risk att det blir stopp i dagvattenledningen.

För att hindra stopp i dagvattenledningar rekommenderas komplettering av lövsilar.

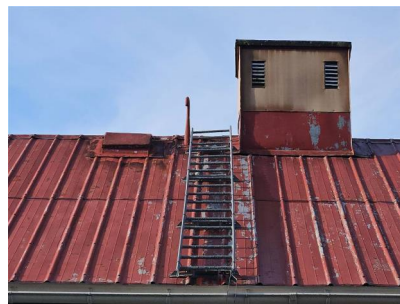
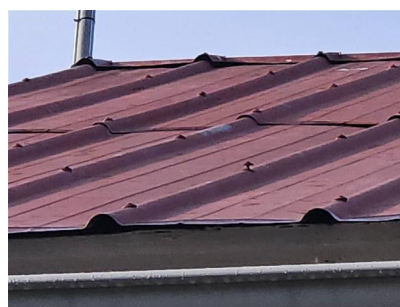
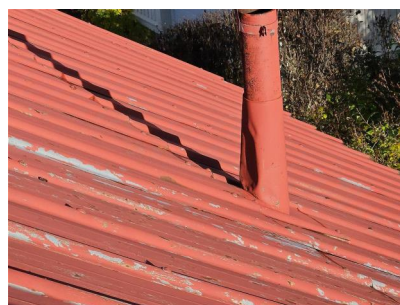
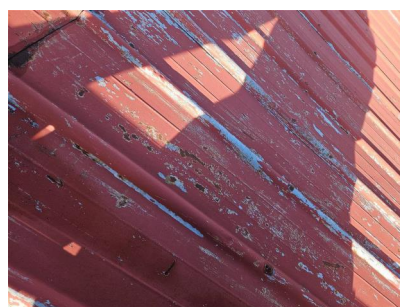
Yttertaket är äldre.

Rostangrepp och färgsläpp på takplåten.

Otätheter kring uppträngda klockspikar förekommer. Glipor mellan takplåt ochnockplåten.

Bucklor på bland annat rörgenomförning och nockplåten.

Takfotsplåt finns ej.

Takplåt, plåtdetaljer och underlagstak har enligt vår bedömning en begränsad livslängd. Eftersom husets taktäckning är äldre har det ett minskat motstånd mot vatteninträngning. Detta i sin tur kan leda till fuktskador på träläkt och vidare ner i underliggande konstruktioner.

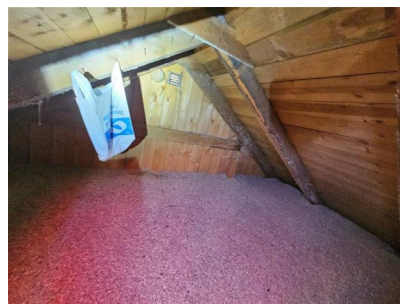
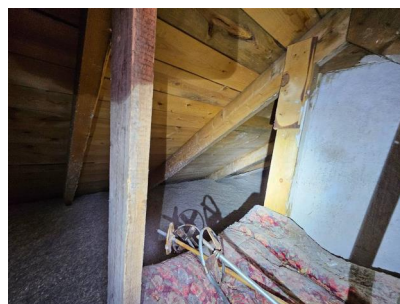
Vindsutrymmet saknar landgångar.  
Vindsutrymmet endast besiktat från luckan.

Vindsutrymmet bortanför murstocken kunde inte besiktas eftersom landgångar saknas.

Vid kontroll av vinden som var inom synhåll från luckan noterades inga avvikelser.

Fuktvärden under kritisk fuktnivå för mikrobiell tillväxt och en normal lukt upplevdes.

Fuktkvoten i underlagstak/takbjälkar uppmättes till 9 %.

Det rekommenderas att landgångar läggs ut så att hela vinden blir åtkomlig för framtida besiktningar och för att lättare kunna bedöma när ett kommande takbyte blir aktuellt.

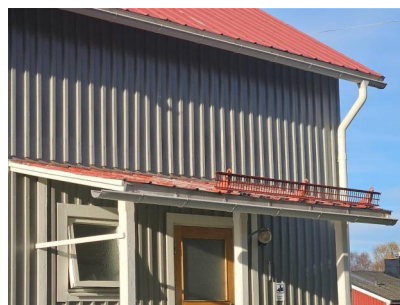
Stuprör saknas.

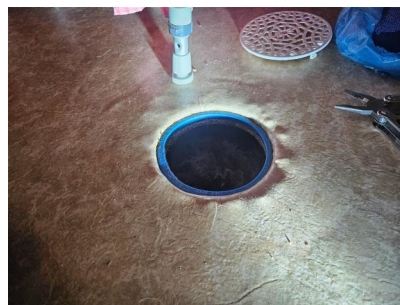
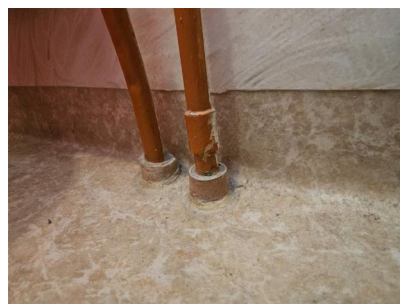
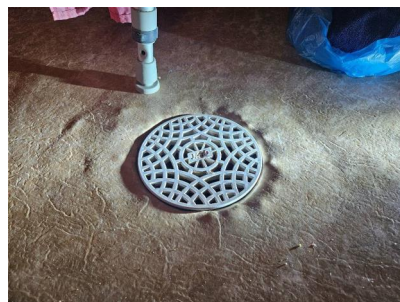
I badrummet på entréplan har golvbrunnen inte bytts ut vid tidigare renovering. Den befintliga gjutjärnsbrunnen har en skrovlig yta, vilket gör det svårt att uppnå en tät anslutning mellan tätskikt och brunn.

En vanlig skadeorsak vid denna typ av brunnar är läckage kring brunnen, vilket även har inträffat i detta badrum. Skador i form av formförändringar och att golvmattan har släppt runt brunnen har noterats. Rekommenderas att kontakt tas med försäkringsbolaget för vidare undersökning och åtgärd.

Fuktindikering i utrymmet gav förhöjda fuktindikationer kring golvbrunnen, där noterades även formförändringar och mattsläpp.

- Våtrummet har äldre yt-/tätskikt.
- Äldre rostangripen gjutjärnsbrunn med anslutet tätskikt, ej utbytt vid renovering.
- Rör genomföringar i golvet placerade för nära vägg.

Renovering av utrymmet rekommenderas. Kontakta en behörig våtrumsentreprenör för en renovering. I samband med renoveringen bör omkringliggande konstruktioner kontrolleras för att upptäcka eventuella följdskador. Kontakt med aktuellt försäkringsbolag rekommenderas för att avgöra om skadan är ersättningsbar.

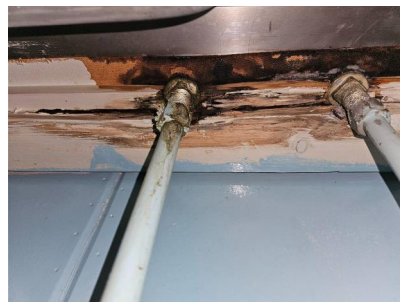
Rötskador under köksblandaren , inga förhöjda fuktvärden uppmättes på skadade delar vid dagens besiktningstillfälle.

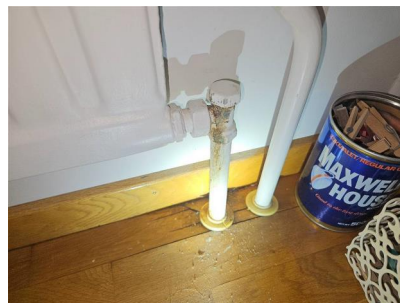
Golvet lokalt svällt kring radiatorrör , inga förhöjda fuktindikationer uppmättes kring rören.

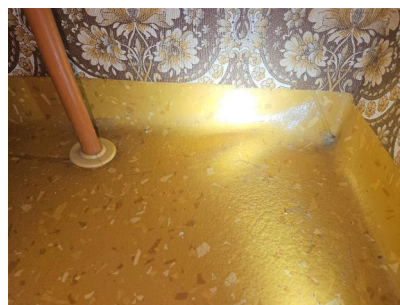
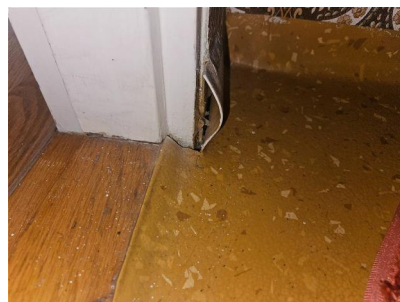
WC har äldre yt- och tätskikt. Golvmattan har till stora delar släppt från underlaget.

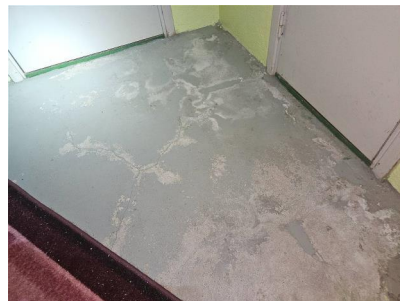
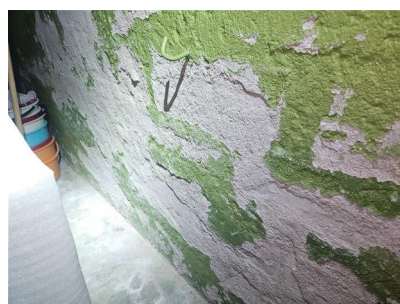
Puts- och färgsläpp har noterats på källarväggarna, vilket kan tyda på att det utvändiga fuktskyddet inte fungerar tillfredsställande. Huset har inte omdränerats sedan byggåret.

Lukt av avlopp upplevs vid inträde till källaren. Renslucka till avloppet är otät/öppen och gropen vid rensluckan är fuktig. Rekommenderas att kontakt tas med rörmokare för vidare undersökning.

Puts- och färgsläpp finns på källarväggar.  
Färgsläpp förekommer på golvet.

Puts- och färg som släppt från underlaget invändigt på källarytternäggarna är ett tecken på att källarens utvändiga fuktskydd inte längre fungerar tillfredsställande.

För att åtgärda detta måste källarens utvändiga fuktskydd förbättras. Läs Anticimex faktablad om källare för tips och råd.

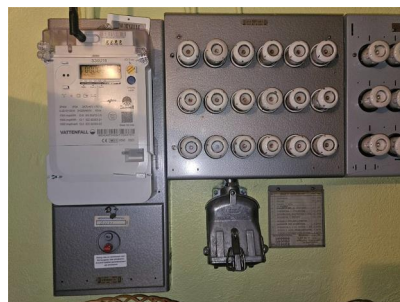
Jordfelsbrytare finns ej.

Det finns inget krav att hus byggda före år 2000 ska ha jordfelsbrytare. Jordfelsbrytaren minskar dock risken för personskador och brand orsakade av elanläggningen.

Kontakta en elektriker för kontroll och åtgärd.

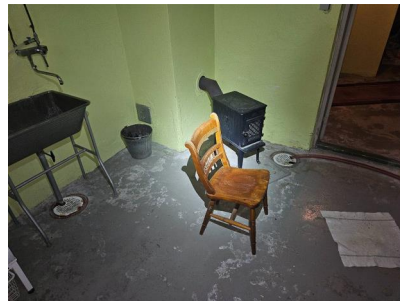
Avlopp från duschkabin leds med slang till golvbrunn.

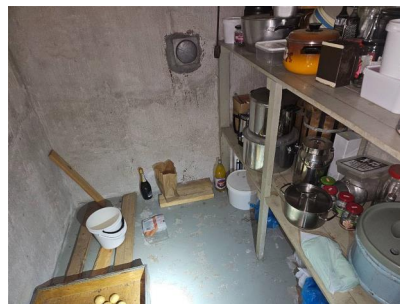
Hyllor av organiskt material förekommer. Det rekommenderas att dessa avlägsnas och ersätts med fukttåliga alternativ.

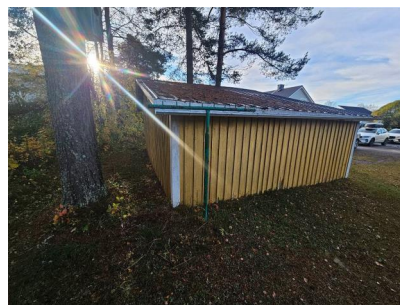
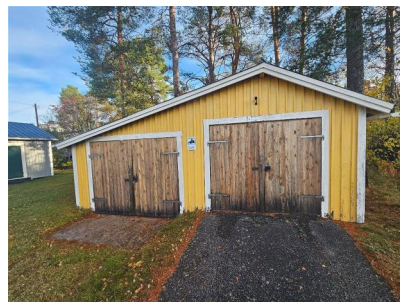
Enstaka panelbrädor har mindre rötskador. Fasadpanelen avslutas för nära mark.

Fasadpanelen är i behov av målning/underhåll.

Garageportar i behov av underhåll.

För att öka livslängden på fasadbeklädnaden rekommenderas målning och underhåll. I samband med ommålning rekommenderas att de rötskadade panelbrädorna byts ut.

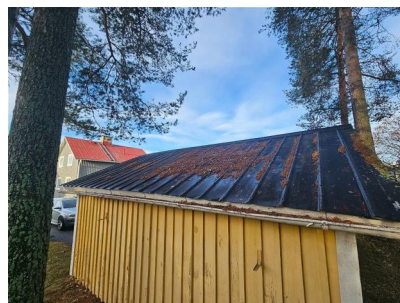
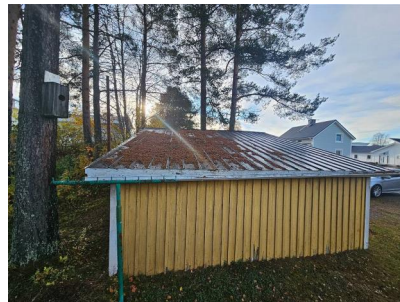
Taket har ej gått att besikta i sin helhet på grund av skräp/barr.

Yttertaket är äldre.

Takplåt och plåtdetaljer har enligt vår bedömning en begränsad livslängd. Eftersom husets taktäckning är äldre har det ett minskat motstånd mot vatteninträngning. Detta i sin tur kan leda till fuktskador på träläkt och vidare ner i underliggande konstruktioner.

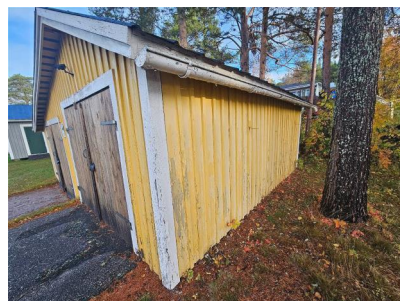
Stuprör saknas.

Eftersom stuprör saknas utsätts fasaden och grunden för ökad fuktbelastning, vilket i sin tur kan leda till fuktskador i bakomliggande konstruktioner.

Montera stuprör.

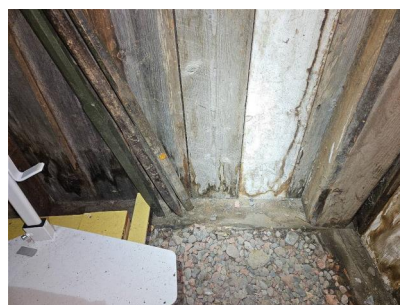
Fuktkontroll av väggsyllar. Fuktfäckar kring nedre del av väggarna.

Vid kontroll av väggsyllar uppmättes fuktvärden över kritisk fuktnivå för mikrobiell tillväxt.

Fuktkvoten uppmättes till 19 %.

Vi rekommenderar en fördjupad undersökning för att bedöma orsak och omfattning. Det är viktigt att tänka på att denna rekommendation om fördjupad undersökning gäller hela garaget.

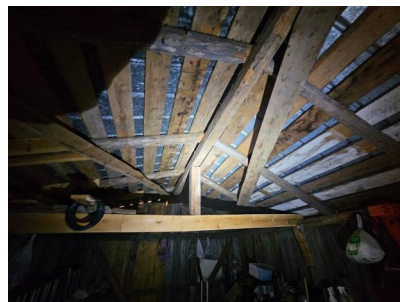
Underlagstak/kondensskydd saknas.

Kondensvatten kan droppa ned och absorberas i golvet och torkar då oftast utan att det leder till någon skada. Eftersom ett kondensskydd även leder bort vatten från smärre läckage, vid spikhål, skarvar och dylikt, ställs större krav på yttertaketets täthet om kondensskydd saknas. När kondenskydd saknas finns en ökad risk för fuktskador i de omkringliggande konstruktionerna.
