**Fastighetsuppgifter**

Barlasten 2

Gnejsvägen 7

| Uppdragsnummer | A34597 |

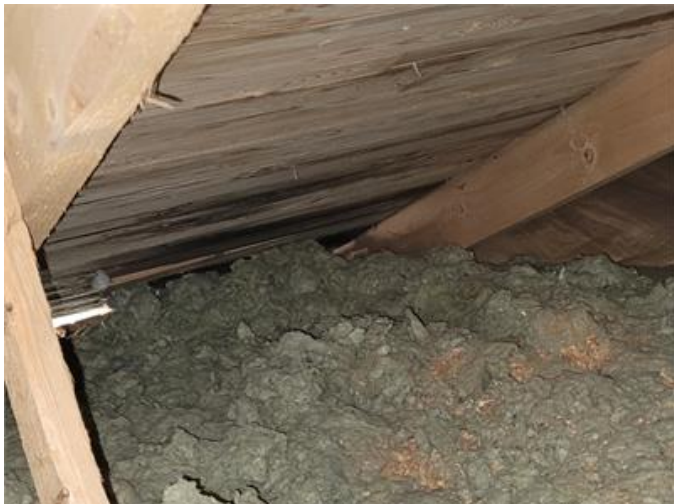
| Besiktningsresultat | | | | | |
|---|---|---|---|---|---|
| Vind | | | x | | <ul style="list-style-type: none"> <li>- Läckage i yttertak samt mikrobiell påväxt förekommer, orsak och omfattning bör fastställas. Se bild</li> <li>- Vindsbjälklagets isolering behöver justeras och kompletteras.</li> <li>- Elinstallationer noterades på den "kalla" sidan, bör isoleras.</li> <li>- Eternitkanaler noterades, se kommentar/riskanalys.</li> </ul> |

Läckage i yttertak
