**Fastighetsuppgifter**

Yttermyra 1:3

Yttermyravägen 7

## Bilaga 1 för kontroll av valda konstruktioner

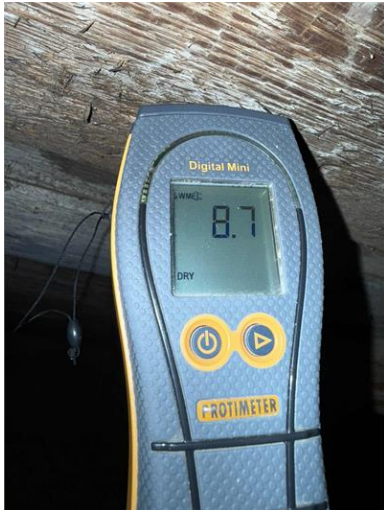
| Besiktningsresultat | | | | | |
|---|---|---|---|---|---|
| | | X | | | Vid kontroll av vindskonstruktionen uppmättes fuktvärden under gränsvärdet för mikrobiell påväxt/tillväxt, se bilder och beskrivningar. |

Konstruktionskontroll avnockvind:  
Fuktkvoten uppmättes i trä i yttertakets innersida till 8,7% FK. Dessa värden kommer sannolikt att ändras med årstiden. Det kritiska gränsvärdet för mikrobiell tillväxt brukar anges till ca 17% fuktkvot (FK). Notera att stickprovsmässig undersökning är utförd. Se även kommentar/riskanalys.

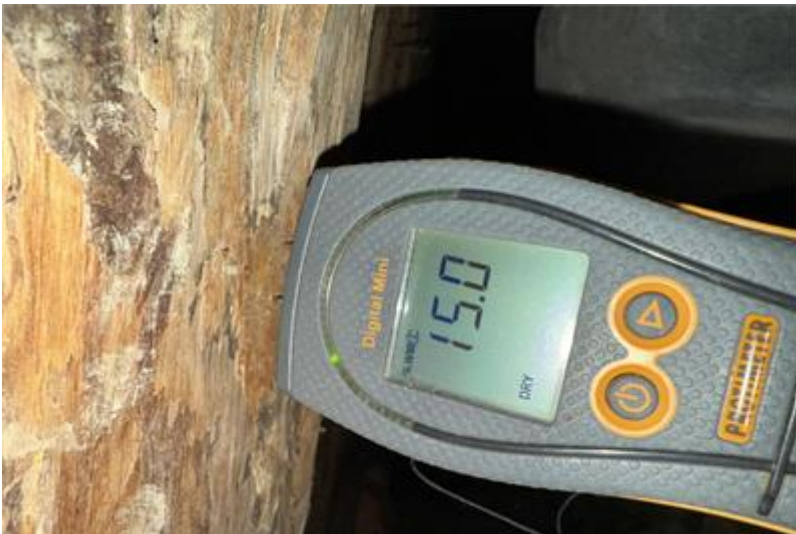
| Besiktningsresultat | | | | | |
|---|---|---|---|---|---|
| <b>Torpgrund</b> | | X | | | Se kommentar/risikanalys samt bilaga för konstruktionskontroll. |

I blindbotten i trä mättes fuktkvoten (FK) till 15,0% FK. Dessa värden kommer sannolikt att ändras med årstiden. Det kritiska gränsvärdet för mikrobiell tillväxt brukar anges till ca 17% fuktkvot (FK). Notera att stickprovsmässig undersökning är utförd. Se även kommentar/risakanalys.
