# Besiktningsprotokoll

Anticimex Försäkringsbesiktning i samarbete med Fastighetsbyrån

| Fastighetsadress:<br>Askersundsvägen 59 | |

| Besiktningsdatum:<br>2023-03-24 | Protokollnummer:<br>67498356 |

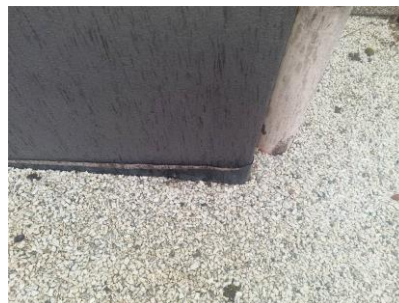
Utvändigt fuktskydd ligger oskyddat ovan mark.

Risk finns att det utvändiga fuktskyddet skadas och funktionen försämras.

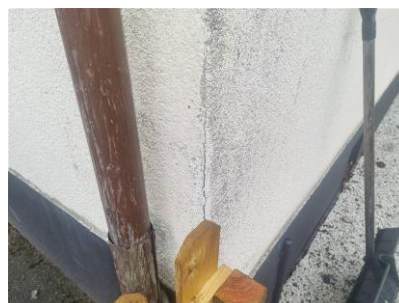
Sprickor förekommer i den putsade fasaden.

Detta kan leda till mer omfattande sprickor med fukt- och frysskador i konstruktionen som följd.

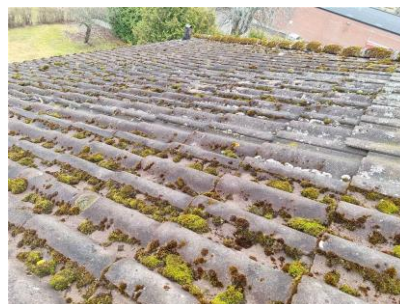
- Mosspåväxt finns på takpannor.

Mossa som växer på taket kan leda till att taktäckningen har ett minskat motstånd mot vatteninträngning. Detta i sin tur kan leda till fuktskador på träläkt och takkonstruktionen vilket kan resultera i mikrobiella skador (angrepp av mikroorganismer).

För att öka livslängden på taket rekommenderas att mossan tas bort från takpannorna.

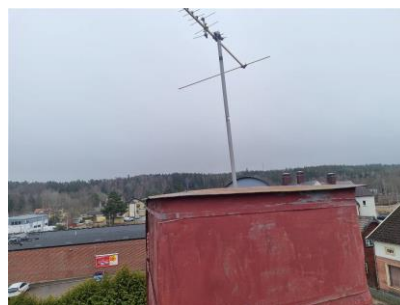
- Väderskydd saknas på skorstenar.

Att skorstenar saknar regnskydd innebär att vatten som kommer in via regn och snö kan orsaka fuktskador och frostsprängningar i skorstenar.

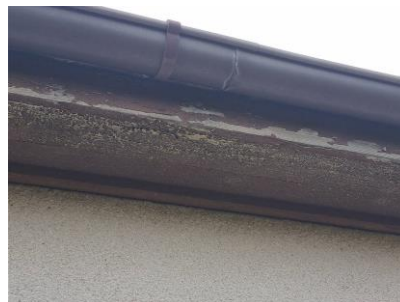
- Takfotsbrädor är i behov av målning/underhåll.

Träkonstruktioner där målningsbehov finns riskerar att få fukt- och rötskador på grund av sämre vattenavvisande förmåga. För att öka livslängden rekommenderas målning och underhåll.

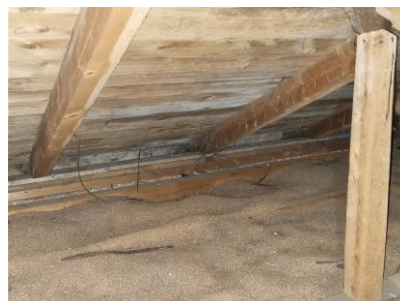
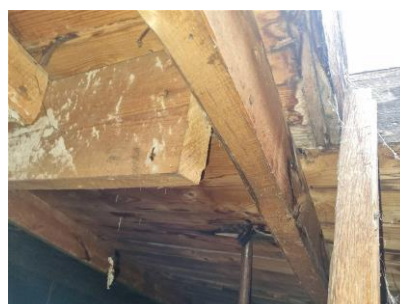
Vid kontroll av vinden har fuktvärden under kritisk fuktnivå för mikrobiell tillväxt uppmätts, dock finns mikrobiell påväxt på underlagstak i mindre omfattning. Notera att lokala fuktfläckar förekommer runt takluckan och en rörgenomföring som bör hållas under uppsikt.

Det finns risk för mikrobiell tillväxt om den relativa fuktigheten (RF) i den omgivande luften är över 75 %. I furuvirke motsvarar det en fuktkvot (FK) på 17 %. Fuktkvoten i underlagstak/takbjälkar uppmättes till 11,5 %.

Den upptäckta mikrobiella påväxten på underlagstaket är ett tecken på att vinden har tillförts eller tillförs fukt inifrån bostaden. Observera att besiktning av bostadens ventilationssystem inte har ingått i uppdraget.

För att komma tillrätta med detta kan fukttillförseln inifrån bostaden behöva minskas. Det kan göras genom att ventilationen i bostaden förbättras samt att eventuella otätheter i vindsbjälklaget (tak-/väggvinklar, taklucka med mera) tätas.

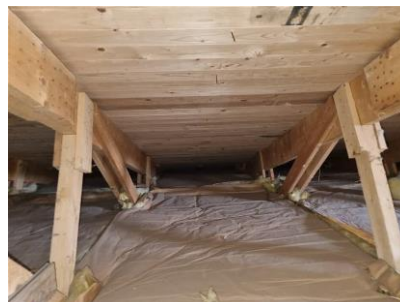
Vid kontroll av vinden uppmättes fuktvärden under kritisk fuktnivå för mikrobiell tillväxt och en normal lukt upplevdes.

Det finns risk för mikrobiell tillväxt om den relativa fuktigheten (RF) i den omgivande luften är över 75 %. I furuvirke motsvarar det en fuktkvot (FK) på 17 %. Fuktkvoten i underlagstak/takbjälkar uppmättes vid besiktningstillfället till ca 11 %.

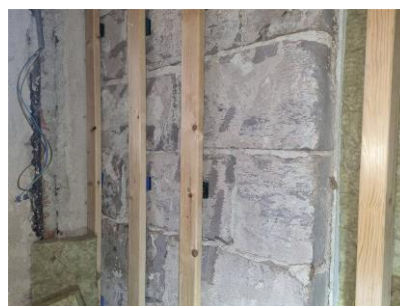
- Blå lättbetong noterades i byggnaden.

Denna typ av lättbetong är i vissa fall radonhaltig.

En radonmätning från ca 2000 har utförts med låga värden enligt ägare men kunde inte hittas vid besiktningstillfället.

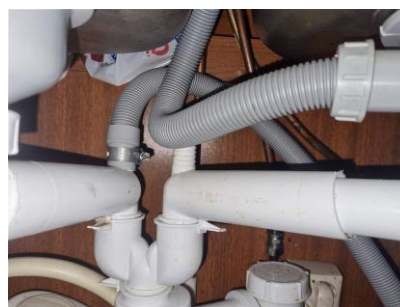
- Upphängningsbygel saknas på avloppsslang från diskmaskinen.

När upphängningsbygel saknas ökar risken för brott på slangen med läckage som möjlig följd.

För att hindra brott på avloppsslang rekommenderas komplettering av upphängningsbygel.

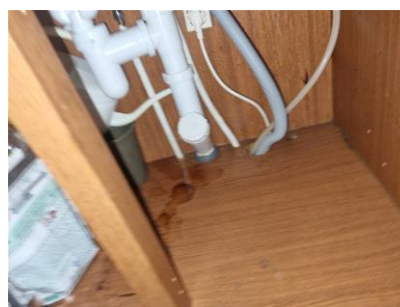
- Fuktskydd saknas i diskbänksskåp samt under kyl och frys.

Utan fuktskydd är det svårt att upptäcka läckage från rörledningar. Vatten kan då tränga in i omkringliggande konstruktioner och orsaka fuktskador.

För att upptäcka eventuella läckage, installera fuktskydd.

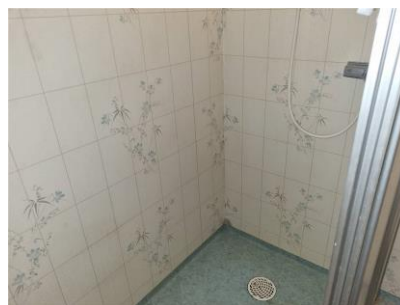
- Våtutrymmet har äldre yt-/tätskikt och golvlutningen i duschdel är bristfälligt då vatten blir ståendes. Byt golvbrunnen vid framtida renovering.

Eftersom funktionen, som innebär att ytskiktet/tätskiktet ska vara vattentätt, kan vara nedsatt finns en ökad risk att vatten tränger igenom ytskiktet/tätskiktet med vattenskador i omkringliggande konstruktioner som följd.

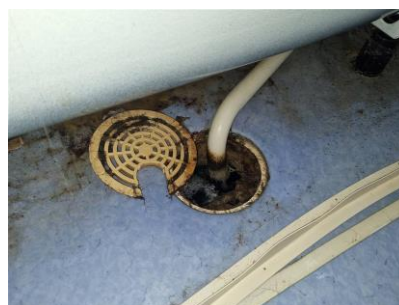
- Gjutjärnsbrunnen är rostangripen och byttes inte ut i samband med renoveringen 2000 samt rensplugg saknas i brunnen och bör monteras dit för att undvika lukt.

Det finns risk att golvbrunnen rostar sönder med fuktskador som följd.

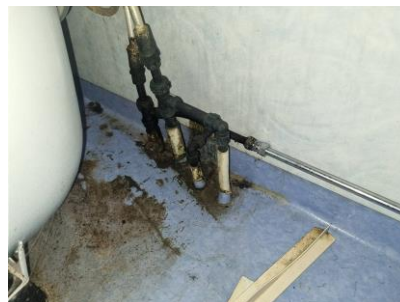
- Rör genomföringar finns i golv.

Rör genomföringar i golv medför en ökad risk för att vatten tränger ner i omkringliggande konstruktioner och orsakar fuktskador.

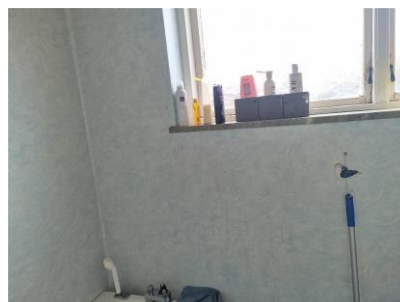
- Fönster är olämpligt placerat.

Fönstrets placering i våtutrymmet utgör en risk för fuktskador i fönster- och väggkonstruktionen.

För att minska risken för fuktskador på fönster och väggkonstruktion rekommenderas att man skyddar fönstret mot vattenbegjutning.

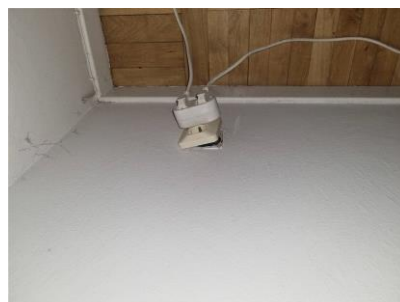
Ett vägguttag sitter löst.

Montera fast eluttaget.

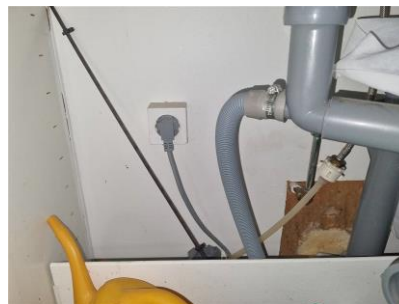
- Upphängningsbygel saknas på avloppslang från diskmaskinen.

När upphängningsbygel saknas ökar risken för brott på slangen med läckage som möjlig följd.

För att hindra brott på avloppsslang rekommenderas komplettering av upphängningsbygel.

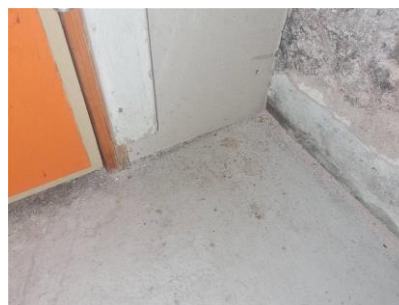
- Trädetaljer i kontakt med betonggolv och källarvägg.

Trädetaljer (trösklar, innervägg mm) kan via kapillärkraft bli fuktiga vilket kan leda till fuktskador. Vid misstanke om detta bör dessa delar bytas ut.

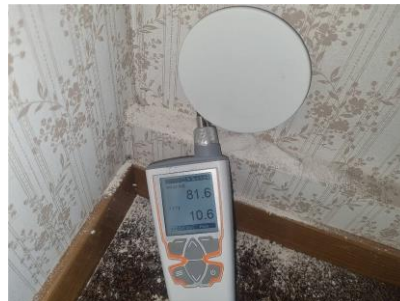
Vid kontroll av väggkonstruktioner uppmättes fuktvärden över kritisk nivå för mikrobiell tillväxt och normal lukt upplevdes.

Källargrundmurar med påreglade isolerade ytterväggar.

Det finns risk för mikrobiell tillväxt om den relativa fuktigheten (RF) i den omgivande luften är över 75 %. I furuvirke motsvarar det en fuktkvot (FK) på 17 %. Fuktkvoten uppmättes till 23 %, den relativa fuktigheten uppmättes till 81,6 % vid 10,6 grader och en normal lukt kunde kännas i provhål.

Konstruktion: Gipsskiva, plast, träreglar, mineralull och yttergrundmur.

Jag rekommenderar en fördjupad undersökning för att bedöma orsak och omfattning av detta. Det är viktigt att tänka på att denna rekommendation om fördjupad undersökning gäller dom båda rummen.
