# Besiktningsprotokoll

Anticimex Försäkringsbesiktning i samarbete med Fastighetsbyrån

| Fastighetsbeteckning:<br>Lyttersta 1:40 | |

| Besiktningsdatum:<br>2025-10-13 | Protokollnummer:<br>69324429 |

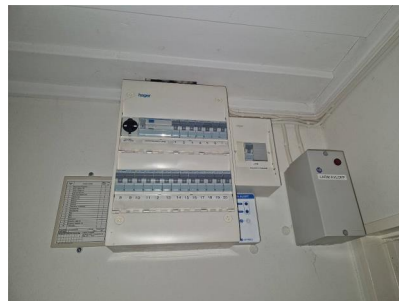
El-centralen har jordfelsbrytare.

Jordfelsbrytare finns installerad vid elcentralen.
