Besiktningssprotokoll

Anticimex Försäkringsbesiktning i samarbete med Fastighetsbyrån

Fastighetsbeteckning: Kvarsebo 5:16	
Fastighetsadress: Kvarsebovägen 132	
Postnummer: 618 93	Ort: Kolmården

Besiktningdatum: 2025-10-13	Protokollnummer: 69320772
Temperatur: 10 °C	Väderlek: Molnigt
Tekniker: Fredrik Mård	
E-post: fredrik.mard@anticimex.se	
Kontor: Norrköping	
Närvarande: Representant/Hyresgäst

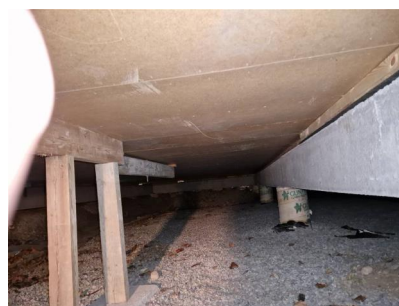
Vid kontroll av konstruktionen i krypgrund uppmättes fuktvärden under kritisk fuktnivå för mikrobiell tillväxt.

Golvbjälklaget ovan den uteluftsventilerade krypgrunden riskerar att drabbas av fuktskador på grund av naturlig fuktpåverkan. Detta kan i sin tur leda till mikrobiella skador (angrepp av mikroorganismer) som kan leda till att mikrobiell lukt sprids till boendemiljön.

Fuktkvoten i undersida bjälklag uppmättes till 14%. Gränsen för mikrobiell tillväxt föreligger vid 17%.

En lätt avvikande lukt noteras vid inträde till huset. Se rubrik allmänt/entréplan.

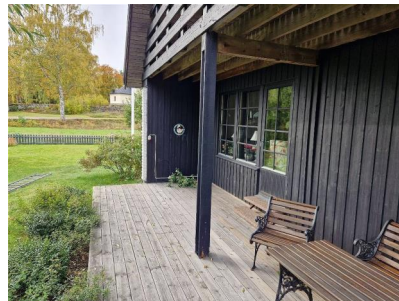
Balkongsstolpe är rötskadad.
Räcket har färgsläpp och torrsprickor.

De upptäckta rötskadorna kan bero på olika saker, exempelvis bristfälligt underhåll och målning. Vilket ökar att risken för att rötskador uppstår.

Vi rekommenderar kontakt med snickare för kontroll och byte av rötskadad stolpe samt målning och underhåll.

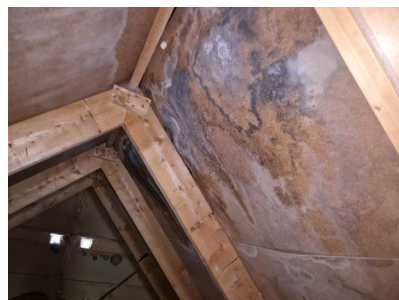
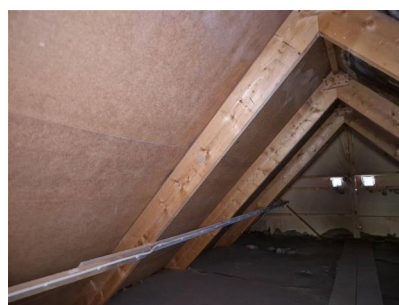
Underlagstaket består av träfiberskivor, missfärgningar och rinnmärken finns.

Detta är vanligt förekommande (normalt) med tanke på att underlagstaket består av träfiberskivor.

Eftersom underlagstaket består av träfiberskivor utan yttre täckning av papp under takbeklädnaden, finns risk vid ogynnsam väderlek att regnvatten/snö tränger in i skivskarvar med läckage på vindsutrymmet som följd. Med tiden kan även träfiberskivorna drabbas av fuktskador.

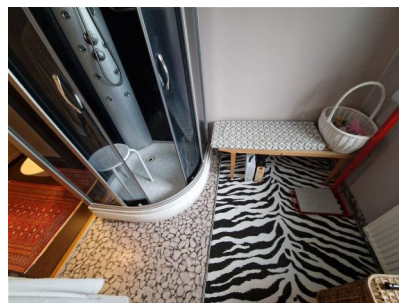
⚠ Väggbeklädnaden bakom duschkabin är otät vid rörgenomföringar. Jag rekommenderar fortsättningsvis att duschkabin nyttjas i utrymmet för att förhindra att vatten rinner in i väggen via otät genomföring.

De otäta rörgenomföringarna i väggbeklädnaden medför att vatten kan tränga ner i bakomliggande konstruktioner med fuktskador som följd.

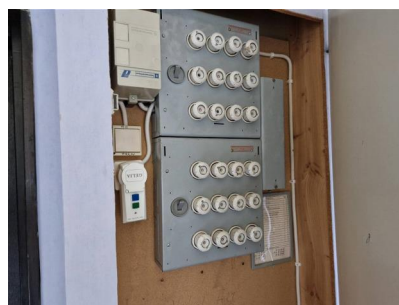
Jordfelsbrytare finns ej.

Det finns inget krav att hus byggda före år 2000 ska ha jordfelsbrytare. Jordfelsbrytaren minskar dock risken för personskador och brand orsakade av elanläggningen.

Kontakta en elektriker för kontroll och åtgärd.

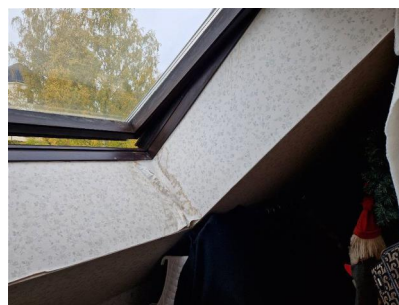
Rinnmärken syns i anslutning till takfönster.

Vid besiktningstillfället uppmättes inga förhöjda fuktindikationer. Jag rekommenderar fortsättningsvis översikt och åtgärd vid behov.

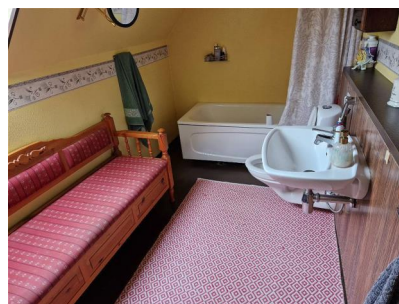
Våtutrymmet har äldre yt-/tätskikt.

Eftersom funktionen, som innebär att ytskiktet/tätskiktet ska vara vattentätt, kan vara nedsatt finns en ökad risk att vatten tränger igenom ytskiktet/tätskiktet med vattenskador i omkringliggande konstruktioner som följd.

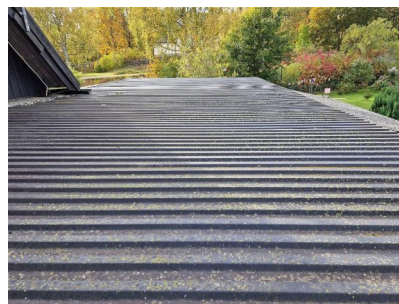
Låg taklutning.

Taktäckningen av plåt är inte anpassad till taklutningen. Risk finns för läckage med fuktskador som följd.

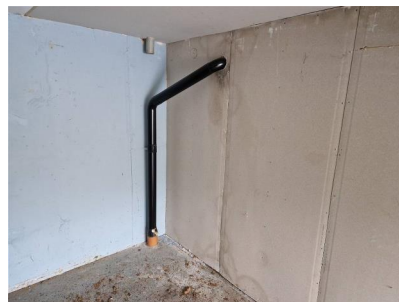
Hängränna på baksidan av huset leds till invändigt stuprör i garage.

Eftersom vatten från taket avleds med inbyggda hängrännor/invändiga stuprör finns en ökad risk för fuktskador i omkringliggande konstruktioner.

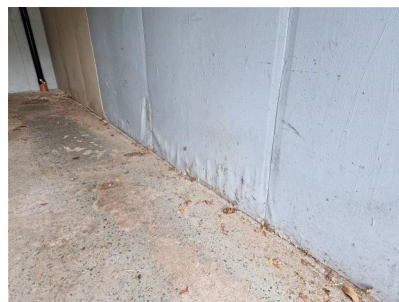
Rötskador finns i nederkant av väggar.

Skadade väggskivor rekommenderas att rivas bort så att bakomliggande konstruktion kan kontrolleras.
