# Besiktningsprotokoll

| Fastighetsbeteckning:<br>Vattumannen 5 | |
| Fastighetsadress:<br>Palmvägen 4 | |

| Besiktningsdatum:<br>2025-10-10 | Protokollnummer:<br>69269888 |

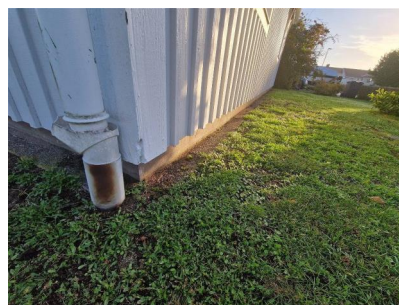
Knutbrädor på södra gaveln har mindre rötskador.

Dessa bedöms dock inte ha lett till bakomliggande skador.

För att undvika följdskador kan rötskadat material bytas ut.

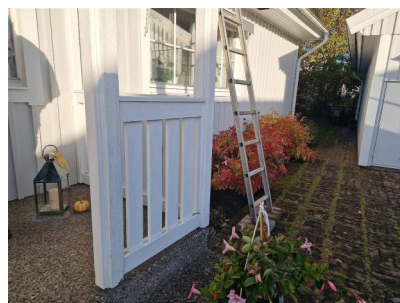
Mindre rötskador noterades i stolpar på veranda.

De rötskadade materialet rekommenderas att byta ut i samband med framtida målning.

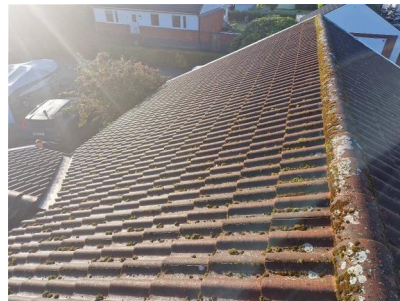
Mosspåväxt finns på takpannor.  
Nocktätning finns ej.

Taket är besiktigt från mark, takstege och vind.

Bristerna på taket kan leda till att taktäckningen har ett minskat motstånd mot vatteninträngning. Detta i sin tur kan leda till fuktskador på träläkt och takkonstruktionen.

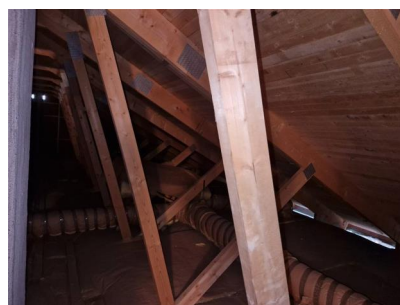
Avluftning avslutas på vind och vakuumventil saknas.

När avluftningen avslutas på vinden och vakuumventil saknas så finns det en risk att varm och fuktig luft strömma in i vindsutrymmet med fukt- och luktrelaterade skador som möjlig följd.

Vid kontroll av vinden uppmättes fuktvärden under kritisk fuktnivå för mikrobiell tillväxt och en normal lukt upplevdes.  
Fuktkvoten i underlagstak/takbjälkar uppmättes till 9 %.

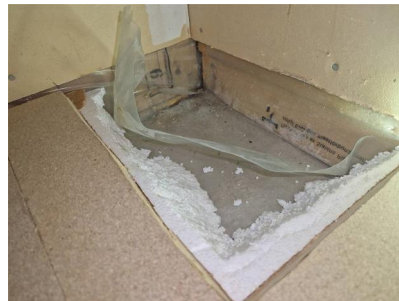
Vid kontroll av konstruktion som gjordes i sovrum 1, uppmättes fuktvärden under kritisk nivå för mikrobiell tillväxt och normal lukt upplevdes.

Grundläggningen består av en betongplatta på mark utan underliggande isolering, plastfolie, cellplast, golvspånskiva och innergolv. Innerväggsyllar ligger på fuktskydd av plastfolie. Ytterväggsyll ligger motgjutet mot betongplattan eventuellt fuktskydd går ej att besiktiga. Fuktkvoten uppmättes till 10 % i ytterväggsyll och 9 % i innerväggsyll

Flytande golvkonstruktion och väggsyllar riskerar att drabbas av fuktskador på grund av naturlig fuktpåverkan om fuktskyddet är bristfälligt utfört alternativt saknas. Fuktvandring kan ske från marken genom betongen till organiskt material genom så kallad kapillärsugning och diffusion, vilket kan leda till skador med lukt av mikrobiell karaktär.

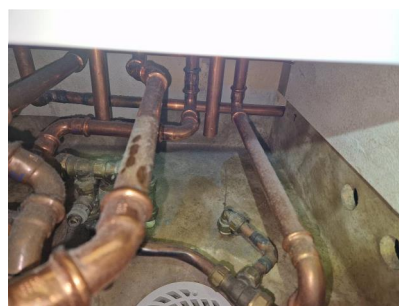
Våutrymmet har äldre yt-/tätskikt.

Äldre golvbrunnar av plast.

Rör genomföringar finns i golvet.

Golv mattan är otät under fjärrvärmecentral.

Eftersom funktionen, som innebär att ytskiktet/tätskiktet ska vara vattentätt, är nedsatt finns en ökad risk att vatten tränger igenom ytskiktet/tätskiktet med vattenskador i omkringliggande konstruktioner som följd.

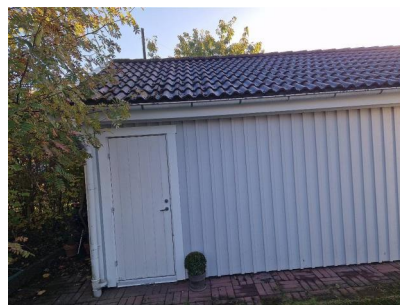
Mosspåväxt finns på takpannor.  
Rötskada knutbräda.  
Färgsläpp på fönster.  
Färgsläpp på dörr.

Mossa som växer på taket kan leda till att taktäckningen har ett minskat motstånd mot vatteninträngning. Detta i sin tur kan leda till fuktskador på träläkt och takkonstruktionen.

Fönster och dörrar där målningsbehov finns riskerar att få fukt- och rötskador på grund av sämre vattenavvisande förmåga.
