# Besiktningsprotokoll

Anticimex Försäkringsbesiktning i samarbete med Fastighetsbyrån

| Fastighetsbeteckning:<br>Sparrsätra-Hässelby 1:10 | |

| Besiktningsdatum:<br>2025-10-09 | Protokollnummer:<br>69315598 |

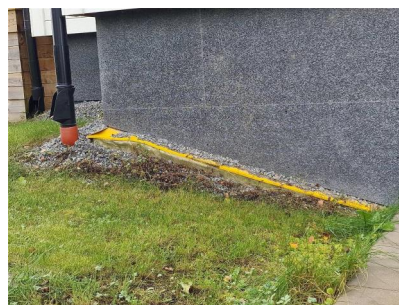
Utvändigt fuktskydd ligger oskyddat ovan mark delvis.

Risk finns att det utvändiga fuktskyddet skadas och funktionen försämras.

1 ½ plans hus med källare byggår 1942, åtgärder, renoveringar, förbättringar har utförts enligt lämnade upplysningar vi protokollet. Utvändig så rekommenderas det att lägga på mer markpåfyllnad mot källargrunden/fuktskyddet.

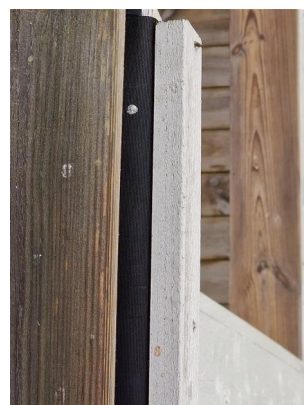
Golvet /taket ovan entrén ej besiktningsbart pga trätrallen täcker plåtbeklädnaden.

Täckplåtar saknas vid brädfoder.  
Bör åtgärdas.

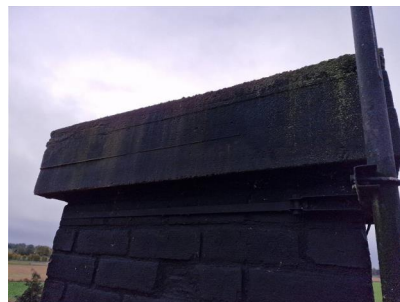
Skorstenen saknar väderskydd.

Väderskydd kan monteras för att skydda mot nederbörd som annars kan orsaka fuktskador och frostsprängning i skorstenen/ murstocken.

Vi rekommenderar att du kontakter en fackman för att ta reda på hur och om ett väderskydd ska monteras.

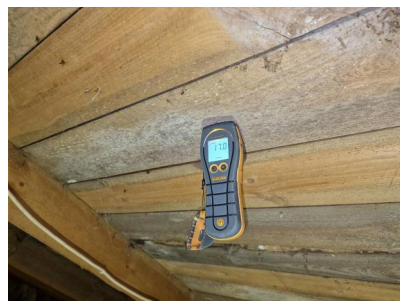
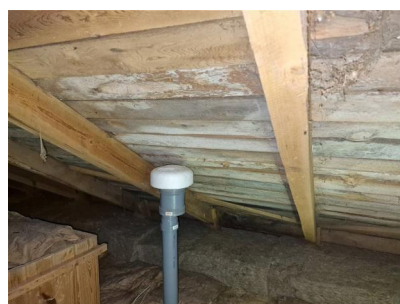
Fuktvärden över kritisk fuktnivå för mikrobiell tillväxt uppmättes och mikrobiella påväxter mot underlagstaket.

Fuktkvoten uppmättes till 17-18 % i underlagstaket.

Avloppsventilationen mynnar ut i utrymmet.

Det finns risk för mikrobiell tillväxt om den relativa fuktigheten (RF) i den omgivande luften är över 75 %. I furuvirke motsvarar det en fuktkvot (FK) på 17 %.

Angående de mikrobiella på växterna i vindsutrymmet så kan man förlänga avlopps ventilationen ut genom yttertaket, samt förbättra luftväxlingen/frånlufts ventilationen i boendet för att minska luft och fukt tillskott mot vindsutrymmet.

Vi rekommenderar en fördjupad undersökning för att bedöma orsak och omfattning.

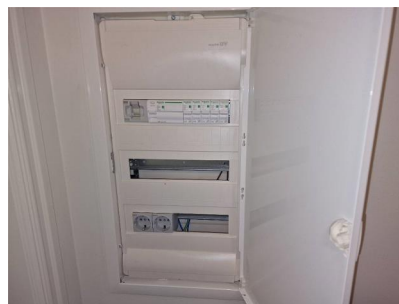
Gruppförteckning över elcentralen saknas.  
Täcklock saknas i elcentralen.

"Gruppförteckning" är en lista som ska vara placerad vid elcentralen. Den visar vilka säkringar som är anslutna till vilka armaturer, vägguttag och apparater. Den är också till för att underlätta vid felsökning och elarbeten.

Kontakta en elektriker för att upprätta en gruppförteckning som placeras i närheten av elcentralen.

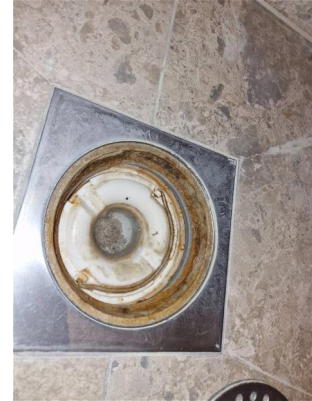
Brunnsmanchett ej besiktningsbar pga fix/fogbruk som täcker tätskiktet.

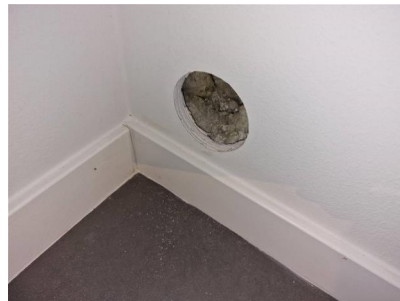
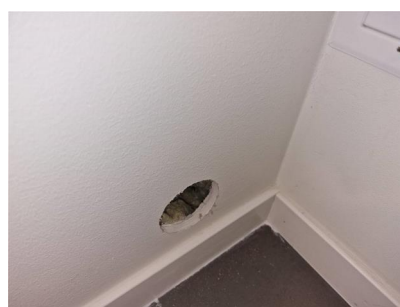
Vid kontroll av konstruktion uppmättes fuktvärden under kritisk nivå för mikrobiell tillväxt och normal lukt upplevdes.

Fuktkvoten uppmättes till 14% i regel mot källarytterväggen och den relativa fuktigheten uppmättes till 60 % i väggen vid hallen samt uppmättes till 58 % relativ fuktighet i väggen vid sovrum och en normal lukt kunde kännas i golv/vägg vinkel.

Befintlig påreglad vägg och eventuella väggsyllar riskerar att drabbas av fuktskador på grund av naturlig fuktpåverkan. Detta i sin tur kan leda till mikrobiella skador (angrepp av mikroorganismer) som kan resultera i att mikrobiell lukt sprids till boendemiljön. Om regler/syllar är tryckimpregnerade kan även en kemisk lukt förekomma.

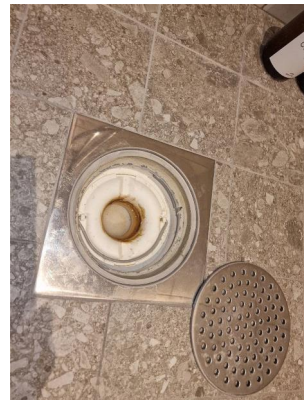
Brunnsmanchett ej besiktningsbar pga fix och fogbruk som täcker tätskiktet.

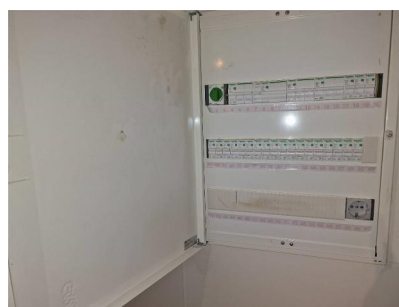
Gruppförteckning över elcentralen saknas.

"Gruppförteckning" är en lista som ska vara placerad vid elcentralen. Den visar vilka säkringar som är anslutna till vilka armaturer, vägguttag och apparater. Den är också till för att underlätta vid felsökning och elarbeten.

Kontakta en elektriker för att upprätta en gruppförteckning som placeras i närheten av elcentralen.

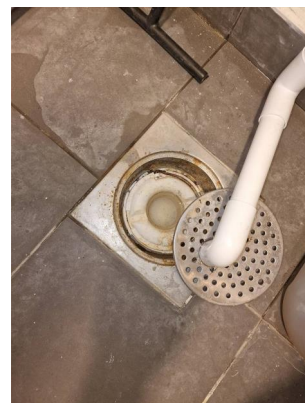
Brunnsmanchett ej besiktningsbar pga fix och fog som täcker tätskiktet

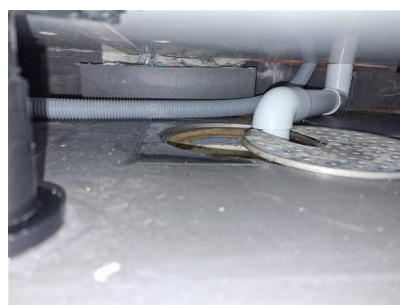
Rör genomföring finns för nära vägg/ golv.  
Golvbrunnen är placerad för nära vägg.

Det finns risk att tätskiktet inte har kunnat anslutas på ett rätt sätt, vilket kan leda till fuktskador.
