# Besiktningsprotokoll

| Fastighetsadress:<br>Dammgatan 2 | |

| Besiktningsdatum:<br>2025-10-13 | Protokollnummer:<br>69326626 |

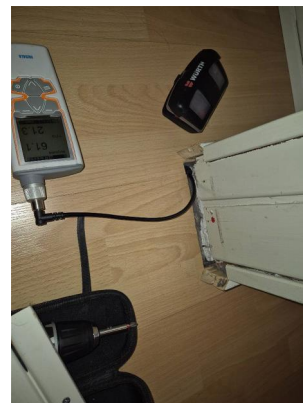
Vid kontroll av golvkonstruktion uppmättes fuktvärden under kritisk nivå för mikrobiell tillväxt och normal lukt upplevdes.

Grundläggningen består av en betongplatta på mark utan underliggande isolering och med ett uppreglat isolerat golv dikt an betongen. Fuktkvoten uppmättes till ca 13% och den relativa fuktigheten till ca 61%.

Befintlig golvkonstruktion och eventuella väggsyllar riskerar att drabbas av fuktskador på grund av naturlig fuktpåverkan. Detta i sin tur kan leda till mikrobiella skador (angrepp av mikroorganismer) som kan resultera i att mikrobiell lukt sprids till boendemiljön. Om väggsyllarna är tryckimpregnerade kan även en kemisk lukt förekomma.

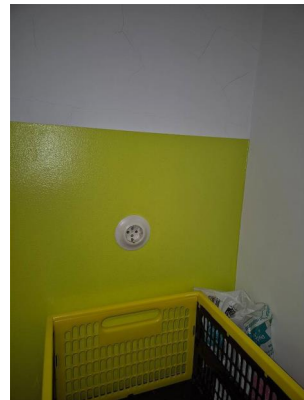
Funktionskontroll av jordade eluttag.

Vid stickprovskontroll av jordade eluttag noterades felkoppling.

Kontakta en elektriker för kontroll och åtgärd.
