# Besiktningsprotokoll

Anticimex Försäkringsbesiktning i samarbete med Fastighetsbyrån

| Fastighetsbeteckning:<br>Buskabygd 1:4 | |
| Fastighetsadress:<br>Buskabygd 108 | |

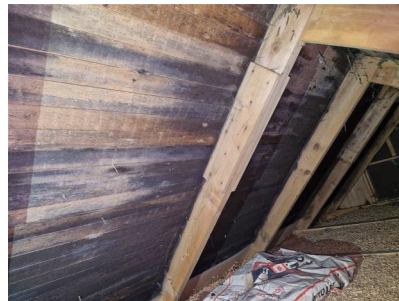
### Utvändigt / Nockvind

Vindsluckan är inte lufttät.

Mikrobiell påväxt finns på underlagstaket. Fuktkvoten mättes i yttertaketets insida till 13 %.

Det finns risk för mikrobiell tillväxt om den relativa fuktigheten (RF) i luften är över 75 %, vilket i gran- och furuvirke motsvarar en fuktkvot (FK) på ca 17 %.

Trots att fuktmätningen gav fuktvärden under kritisk fuktnivå finns mikrobiell påväxt på underlagstaket. Detta kan vara ett tecken på att vinden tillförs fukt inifrån bostaden och/eller uteluften.

Vi rekommenderar en fördjupad undersökning för att bedöma orsak och omfattning.

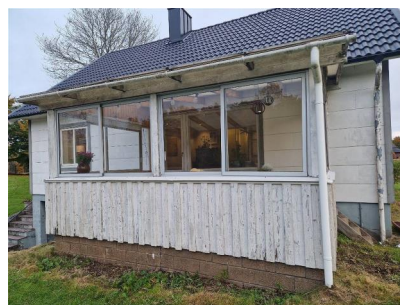
### Utvändigt / Uterum

Fasadpanel samt stommen är bitvis rötskadad.

Det rekommenderas att kontakt tas med fackman för kontroll samt för bedömning av lämpliga åtgärder.

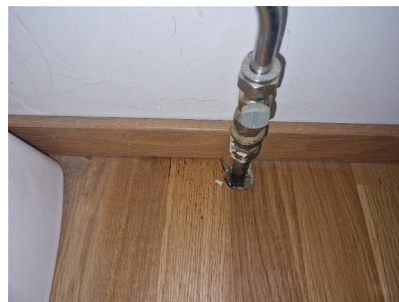
### Övre plan / Toalett

Oklart om tätskikt finns på golvet. Rör genomföringarna i golvet är otäta. Toalettstolen är löst monterad.

Vid eventuellt läckage ökar risken för fuktrelaterade skador i omkringliggande konstruktioner.

Vid fuktindikering som utfördes i utrymmet påvisades inga förhöjda fuktindikationer.

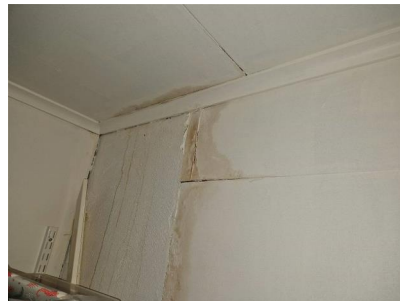
### Övre plan / Klädkammare

En ytlig missfärgning finns lokalt på väggen intill murstocken. Fuktindikering utfördes mot missfärgningen utan anmärkning.
