# Besiktningsprotokoll

Anticimex Försäkringsbesiktning i samarbete med Fastighetsbyrån

| Fastighetsbeteckning:<br>Lössgård 1:12 | |

| Besiktningsdatum:<br>2025-10-13 | Protokollnummer:<br>69295441 |

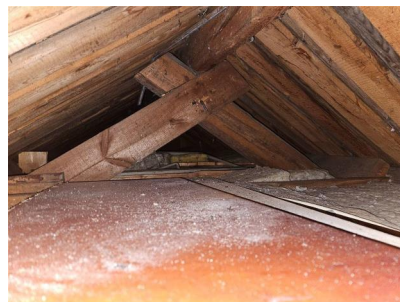
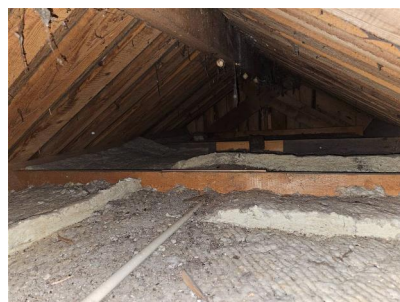
Inget att notera.  
Inspekterat från vindsluckan.

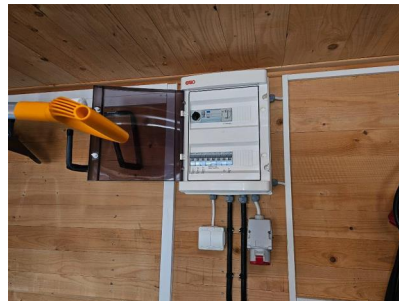
El-centralen har jordfelsbrytare.

Jordfelsbrytare finns installerad vid elcentralen.
