Besiktningssprotokoll

Anticimex Försäkringsbesiktning i samarbete med Fastighetsbyrån

Fastighetsbeteckning: Branäs 4:782	
Fastighetsadress: Orren 99	
Postnummer: 680 60	Ort: Sysseleback

Besiktningdatum: 2025-10-13	Protokollnummer: 69303144
Temperatur: 3 °C	Väderlek: Mulet
Tekniker: Lennart Davidsson	
E-post: Lennart.Davidsson@anticimex.se	
Kontor: Karlstad	
Närvarande: Husägare

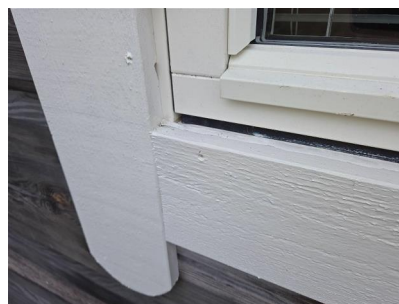
Utvändigt / Fönster

Fönsterbleck saknas

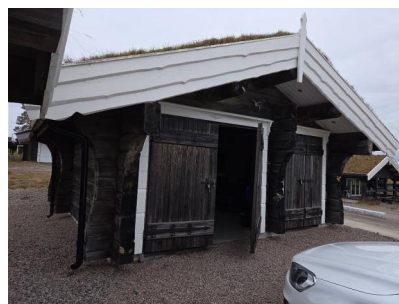
Utvändigt / Garage

Vindskivor är lokalt rötskadade

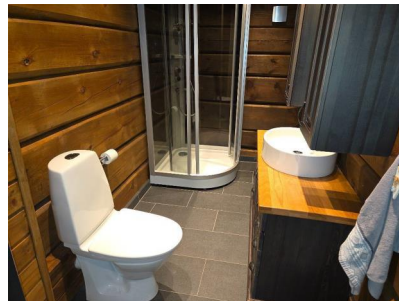
Entréplan / Dusch/Toalett

Klinkers på golv och timmer på vägg

- Duschkabin finns i utrymmet
- Bomljud och spricka på enstaka platta
- Brunnsmanschett kan inte noteras
- Rör genom golv/väggvinkel

Fuktindikering i utrymmet gav inga förhöjda fuktindikationer.

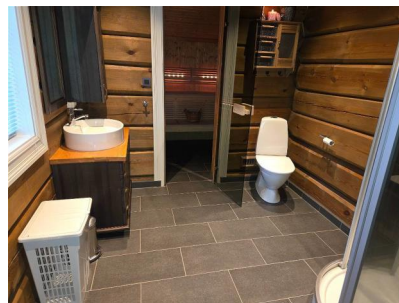
Entréplan / Dusch/Toalett/Bastu

Klinkers på golv och timmer på vägg

- Duschkabin finns i utrymmet
- Brunnsmanschett saknas, går ej att noteras.
- Rör förekommer genom golv/ väggvinkel

Fuktindikering i utrymmet gav inga förhöjda fuktindikationer.

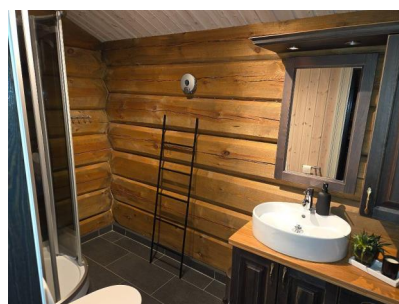
Övre plan / Dusch/Toalett

Klinkers på golv och timmer på vägg
Duschkabin finns i utrymmet

- Rör förekommer genom golv.
- Tätskikt, brunsmanschett bedöms ej finnas i golvbrunn.

När tätskikt saknas i golvbrunnen innebär det risk för fuktskador. Vatten kan tränga ner i omkringliggande konstruktioner med fuktrelaterade skador som följd.
