# Besiktningsprotokoll

Anticimex Försäkringsbesiktning i samarbete med Fastighetsbyrån

| Fastighetsadress:<br>Strömgatan 32 | |

| Besiktningsdatum:<br>2025-10-09 | Protokollnummer:<br>69317432 |

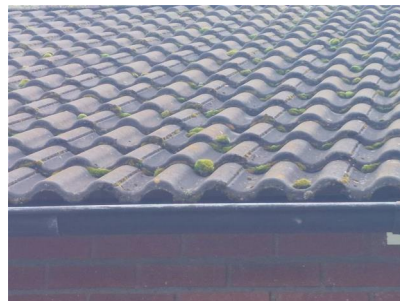
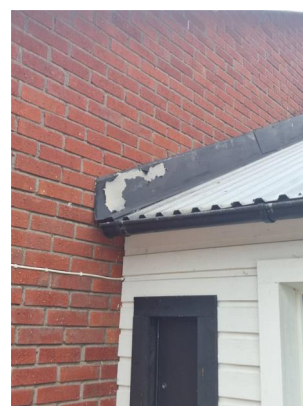
Mosspåväxt finns på takpannor.

Mossa som växer på taket kan leda till att taktäckningen har ett minskat motstånd mot vatteninträngning. Detta i sin tur kan leda till fuktskador på träläkt och takkonstruktionen vilket kan resultera i mikrobiella skador (angrepp av mikroorganismer).

Smärre underhåll av som målning både på plåtdetaljer och takfot/vindskivor

Plåttaket på garaget är äldre.

För att öka livslängden på taket rekommenderas att mossan tas bort från takpannorna.

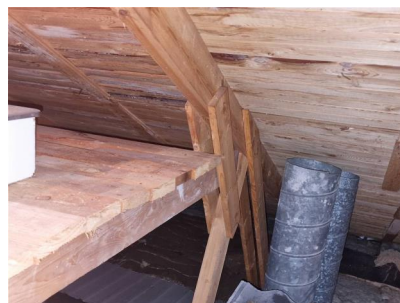
En smärre mängd med mikrobiell påväxt finns på underlagstaket.

Detta kan vara ett tecken på att vinden tillförs fukt inifrån bostaden.

Vid kontroll av vinden uppmättes fuktvärden under kritisk fuktnivå för mikrobiell tillväxt och en normal lukt upplevdes. Fuktkvoten i underlagstak/takbjälkar uppmättes till 10 %.

Det rekommenderas att ha en egenkontroll av utrymmet vid olika väderförhållanden och årstider.

För att komma tillrätta med detta kan fukttilförseln inifrån bostaden behöva minskas. Det kan göras genom att ventilationen i bostaden förbättras samt att eventuella otätheter i vindsbjälklaget (tak-/väggvinklar, taklucka med mera) tätas. Läs Anticimex faktablad om ouppvärmade vindsutrymmen för tips och råd. Ha egenkontroll av vindsutrymmet vid olika årstider.

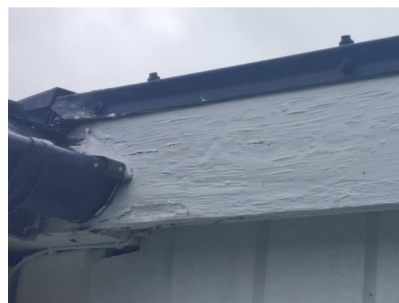
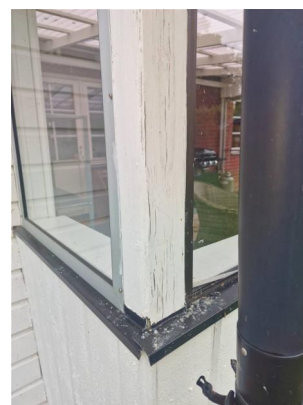
Altan och träkonstruktioner är i behov av målning/underhåll.

Altan och träkonstruktioner där målningsbehov finns riskerar att få fukt- och rötskador på grund av sämre vattenavvisande förmåga.

Vi rekommenderar att du utför målning/underhåll av altan.

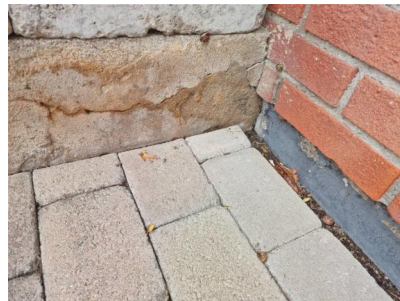
Trappan är motgjuten mot huset.

Eftersom trappan är motgjuten mot huset finns risk att vatten tränger in i anslutande konstruktioner vilket i sin tur kan leda till fuktrelaterade skador.  
Sprickor noterades på trappan.

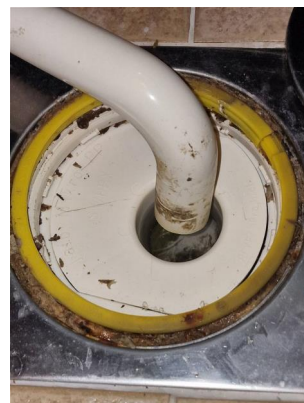
I brunnen finns det två klämringar. Normalt brukar det vara en monterad. Kontakta fackman för vidare kontroll och ta reda på varför det är två stycken monterade. Den gula klämringen var lös.

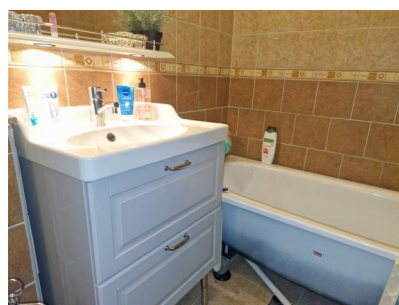
Normala fuktvärden indikerades mot klinker/kakel.

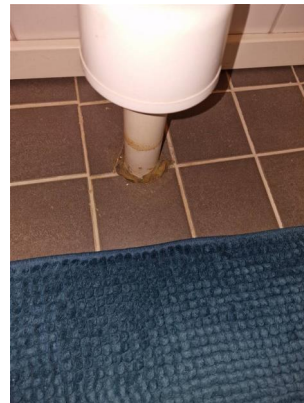
Avloppsdos är ej ovan ytskikt

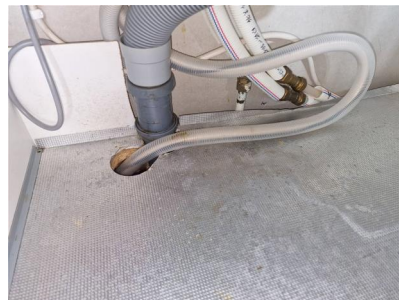
Fuktskydd felmonterat i diskbänkskåp.

Felmonterat fuktskydd är det svårt att upptäcka läckage från rörledningar. Vatten kan då tränga in i omkringliggande konstruktioner och orsaka fuktskador.

För att upptäcka eventuella läckage, installera ett fuktskydd.
