**Fastighetsuppgifter**

Häljeröd 1:29

Häljeröd 145

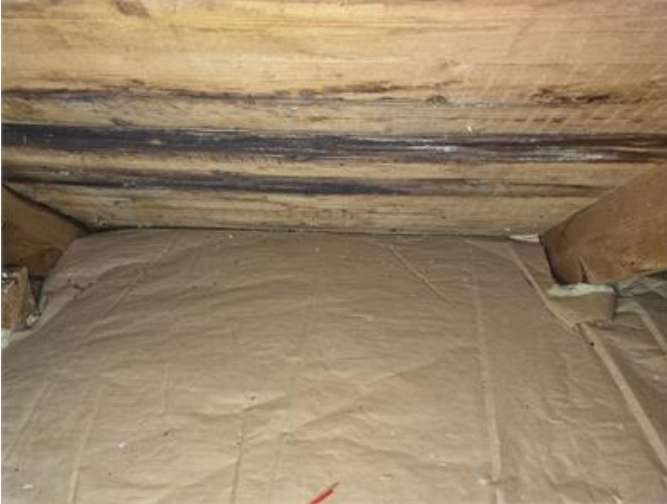
Nockvind: Isolering som ligger an mot underlagstak.

Vindavledare/skiva för luftspalter bör monteras mellan isolering och underlagstaket för att minska risken för kondensrelaterade skador i underlagstaket.

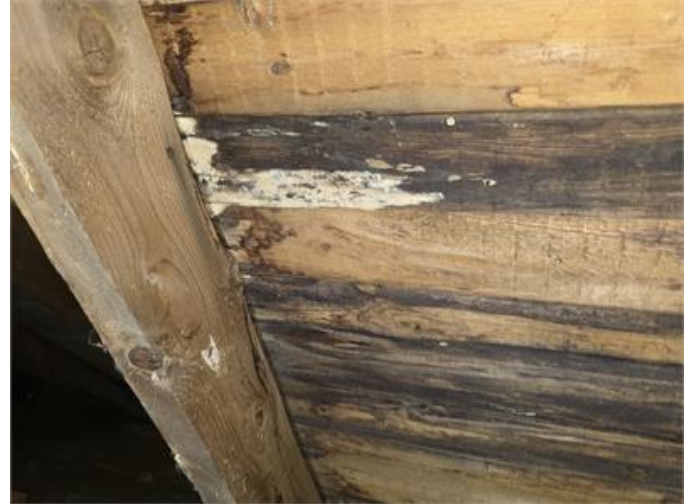
| Besiktningsresultat | | | | | |
|---|---|---|---|---|---|
| Nockvind | | X | | | Fuktfläckar, missfärgningar samt mindre mikrobiell påväxt noteras lokalt på underlagstak samt på någon takstol, sannolikt sedan innan takomläggning. Fuktkvotmätning utförd utan anmärkning.<br>Missfärgningar/rinn noteras även på murstock.<br>Isolering ligger delvis an mot underlagstak.<br>Delar av tak är uppfört som parallelltak.<br>Se kommentar/riskanalys. |

Den mikrobiella påväxten har troligtvis orsakats från inläckage sedan innan takomläggning.

Nockvind: Missfärgningar samt mikrobiell påväxt lokalt mot söder, sannolikt sedan innan takrenovering.

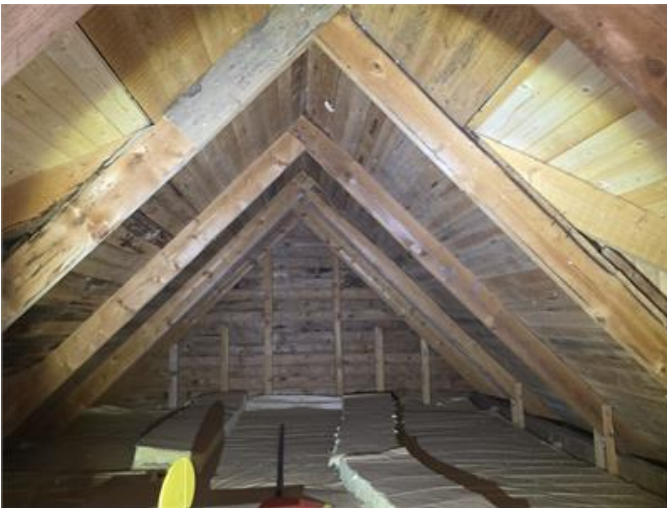
Nockvind: Översiktsbild mot väster.

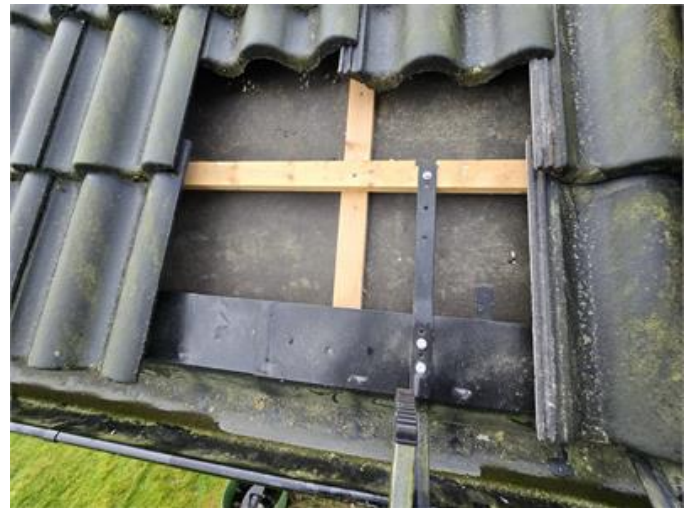
Tak: Stickprovskontroll under pannor.

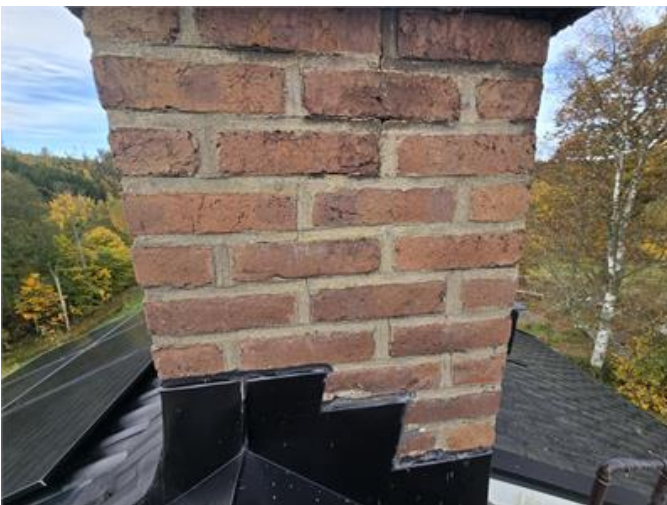
| Besiktningsresultat | | | | | |
|---|---|---|---|---|---|
| Tak | | X | | | Mossa börjar få fäste, framförallt mot norr.<br>Mindre sprickor i fogar, samt mossa på murstock, väderskydd finns ej.<br>Se kommentar/riskanalys. |

Tak: Murstock har mindre sprickor i fogar samt mossor, väderskydd finns ej.

När väderskydd/huv inte finns ovan skorstenen finns risk att regn/snö fuktar upp murstocken och orsakar fuktrelaterade skador i angränsande konstruktioner. Då skorstenen inte längre används kontinuerligt bör väderskydd/huv monteras alt. helt plåta in skorstenen.

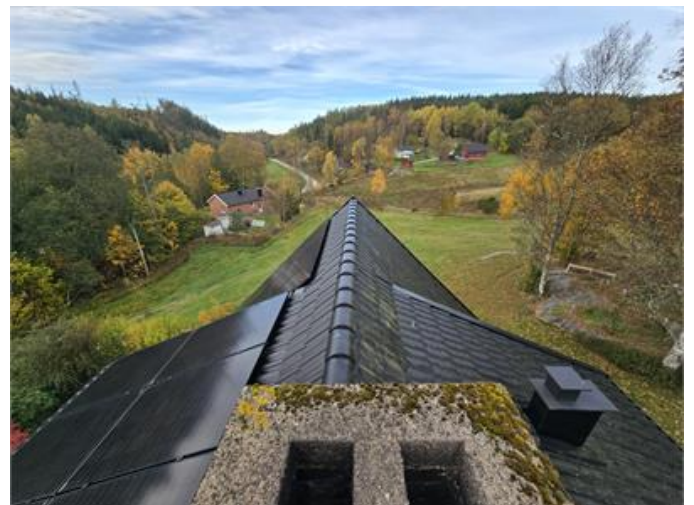
Tak: Översiktsbild mot väster.
