# Besiktningsprotokoll

| Fastighetsbeteckning:<br>Härmanö 2:199 | |
| Fastighetsadress:<br>Skräddaren 415 | |

| Besiktningsdatum:<br>2025-10-14 | Protokollnummer:<br>69295273 |

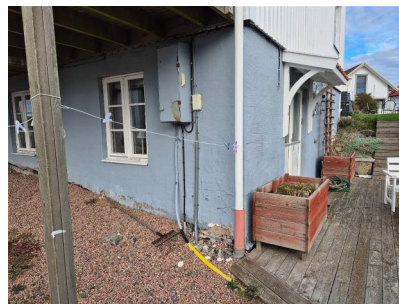
#### Utvändigt / Sockel

Sprickor finns i sockel.

Vi rekommenderar en fördjupad undersökning för att bedöma orsak och omfattning.

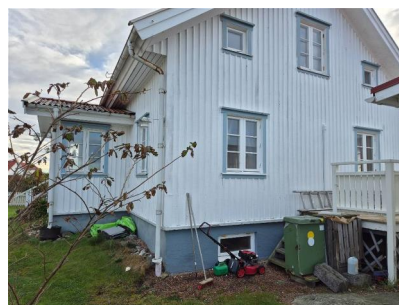
#### Utvändigt / Fasad

Fasadpanelen är i behov av målning/underhåll.

Fasadbeklädnad och träkonstruktioner där målningsbehov finns riskerar att få fukt- och rötskador på grund av sämre vattenavvisande förmåga. För att öka livslängden på fasadbeklädnaden rekommenderas målning och underhåll.

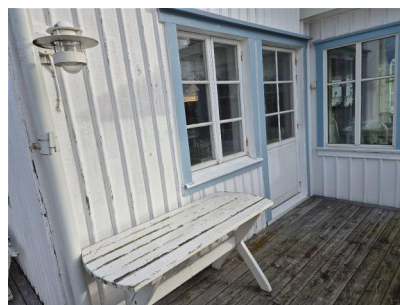
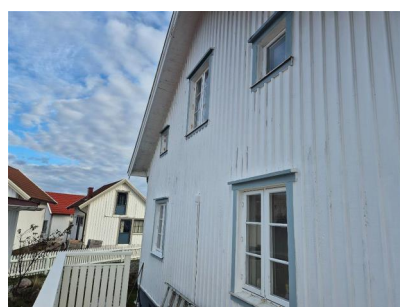
### Utvändigt / Fönster

Fönster/dörrar är i behov av målning/underhåll.

Fönsterbågar och fönsterkarmar där målningsbehov finns riskerar att få fukt- och rötskador på grund av sämre vattenavvisande förmåga.

För att öka livslängden på fönster rekommenderas målning och underhåll.

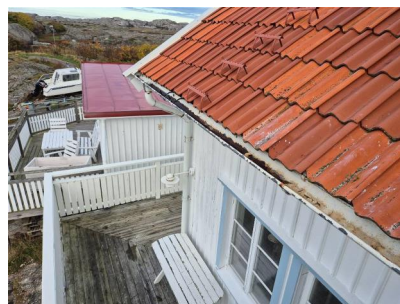
### Utvändigt / Hängrännor / Stuprör

Hängrännor är rostiga och läcker.

Rostskadade hängrännor leder ofta till läckage, vilket i sin tur innebär risk för fuktskador på fasad, sockel och i bakomliggande konstruktioner.

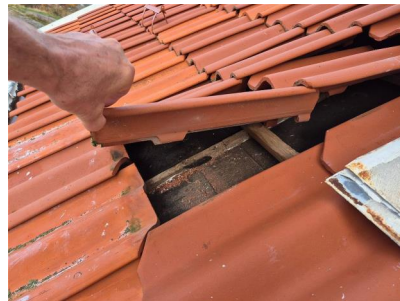
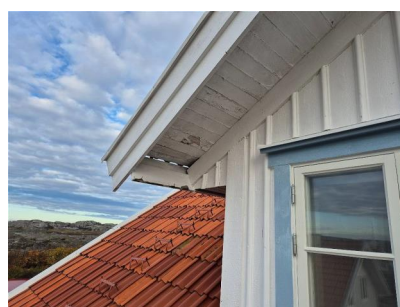
### Utvändigt / Tak

Yttertaket är äldre.

Träläkt, plåtdetaljer och underlagspapp har enligt vår bedömning en begränsad livslängd. Eftersom husets taktäckning är äldre har det ett minskat motstånd mot vatteninträngning. Detta i sin tur kan leda till fuktskador i underliggande konstruktioner.

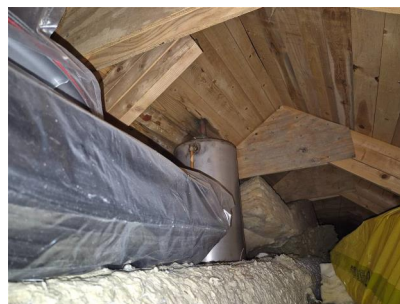
### Utvändigt / Vind

Underlagstaket har lokalt fuktfläckar i anslutning till takgenomföring. Torrt vid besiktningstillfället.

Fuktfläckar kan bero på olika saker, och kan vara ett tecken på en tidigare eller ett pågående läckage.

Vi rekommenderar en fördjupad undersökning för att bedöma orsak och omfattning.

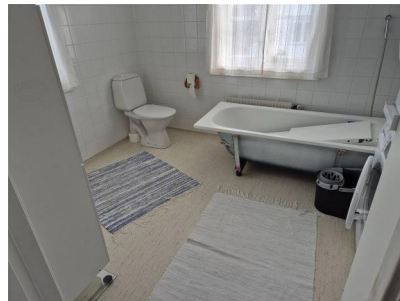
### Entréplan / Badrum/Wc

Våtutrymmet har äldre yt-/tätskikt.

Eftersom funktionen, som innebär att ytskiktet/tätskiktet ska vara vattentätt, kan vara nedsatt finns en ökad risk att vatten tränger igenom ytskiktet/tätskiktet med vattenskador i omkringliggande konstruktioner som följd.

Fuktindikering i utrymmet gav inga förhöjda fuktindikationer.

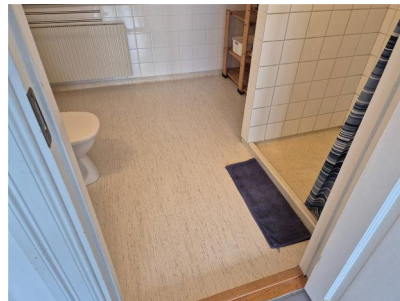
### Övre plan / Dusch/Toalett

Våtutrymmet har äldre yt-/tätskikt.

Eftersom funktionen, som innebär att ytskiktet/tätskiktet ska vara vattentätt, kan vara nedsatt finns en ökad risk att vatten tränger igenom ytskiktet/tätskiktet med vattenskador i omkringliggande konstruktioner som följd.

Fuktindikering i utrymmet gav inga förhöjda fuktindikationer.

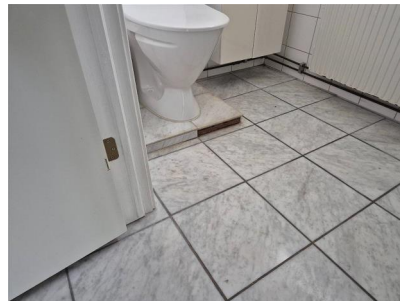
### Källarplan / Dusch/Toalett

wc-stolen har en mindre uppbyggnad med fuktskadad spånskiva mellan klinkerplattor.

Jag rekommenderar att ersätta spånskivan med oorganiskt material.

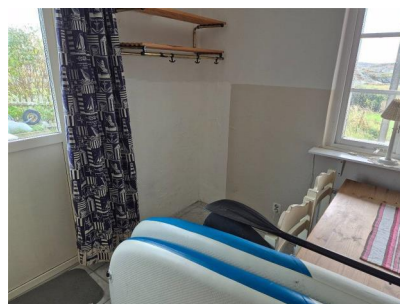
### Källarplan / Allmänt

Källarväggar har täta ytskikt direkt på grundmur som lokalt släpper från underlaget.

På insidan av källarväggarna finns täta ytskikt. På grund av naturlig fuktpåverkan utifrån samt från mark riskerar ytskiktet att släppa från underlaget.
