# Besiktningsprotokoll

Anticimex Försäkringsbesiktning i samarbete med Fastighetsbyrån

| Fastighetsadress:<br>Svallåsvägen 117 | |

| Besiktningsdatum:<br>2025-09-22 | Protokollnummer:<br>69270215 |

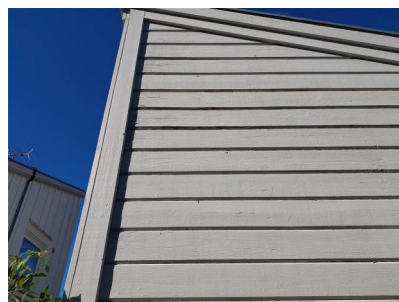
Mindre rötskador finns i fasadpanelen.

Dessa bedöms inte ha lett till bakomliggande skador.
